18422\_HE\_Bäroth\_Frickhofen180928  
12 Seite(n)

**Historische Erkundung  
Ehemalige Zimmerei/Sägewerk, Fa. Bäroth, Ladengeschäft,  
Tierhaltung (v.a. Pferde)  
Friedenstraße 24, Dornburg-Frickhofen**

**Horst Schenk Projektentwicklung GmbH  
Bahnhofstraße 15  
65604 Elz**

**18422 – Runkel, den 28. September 2018**

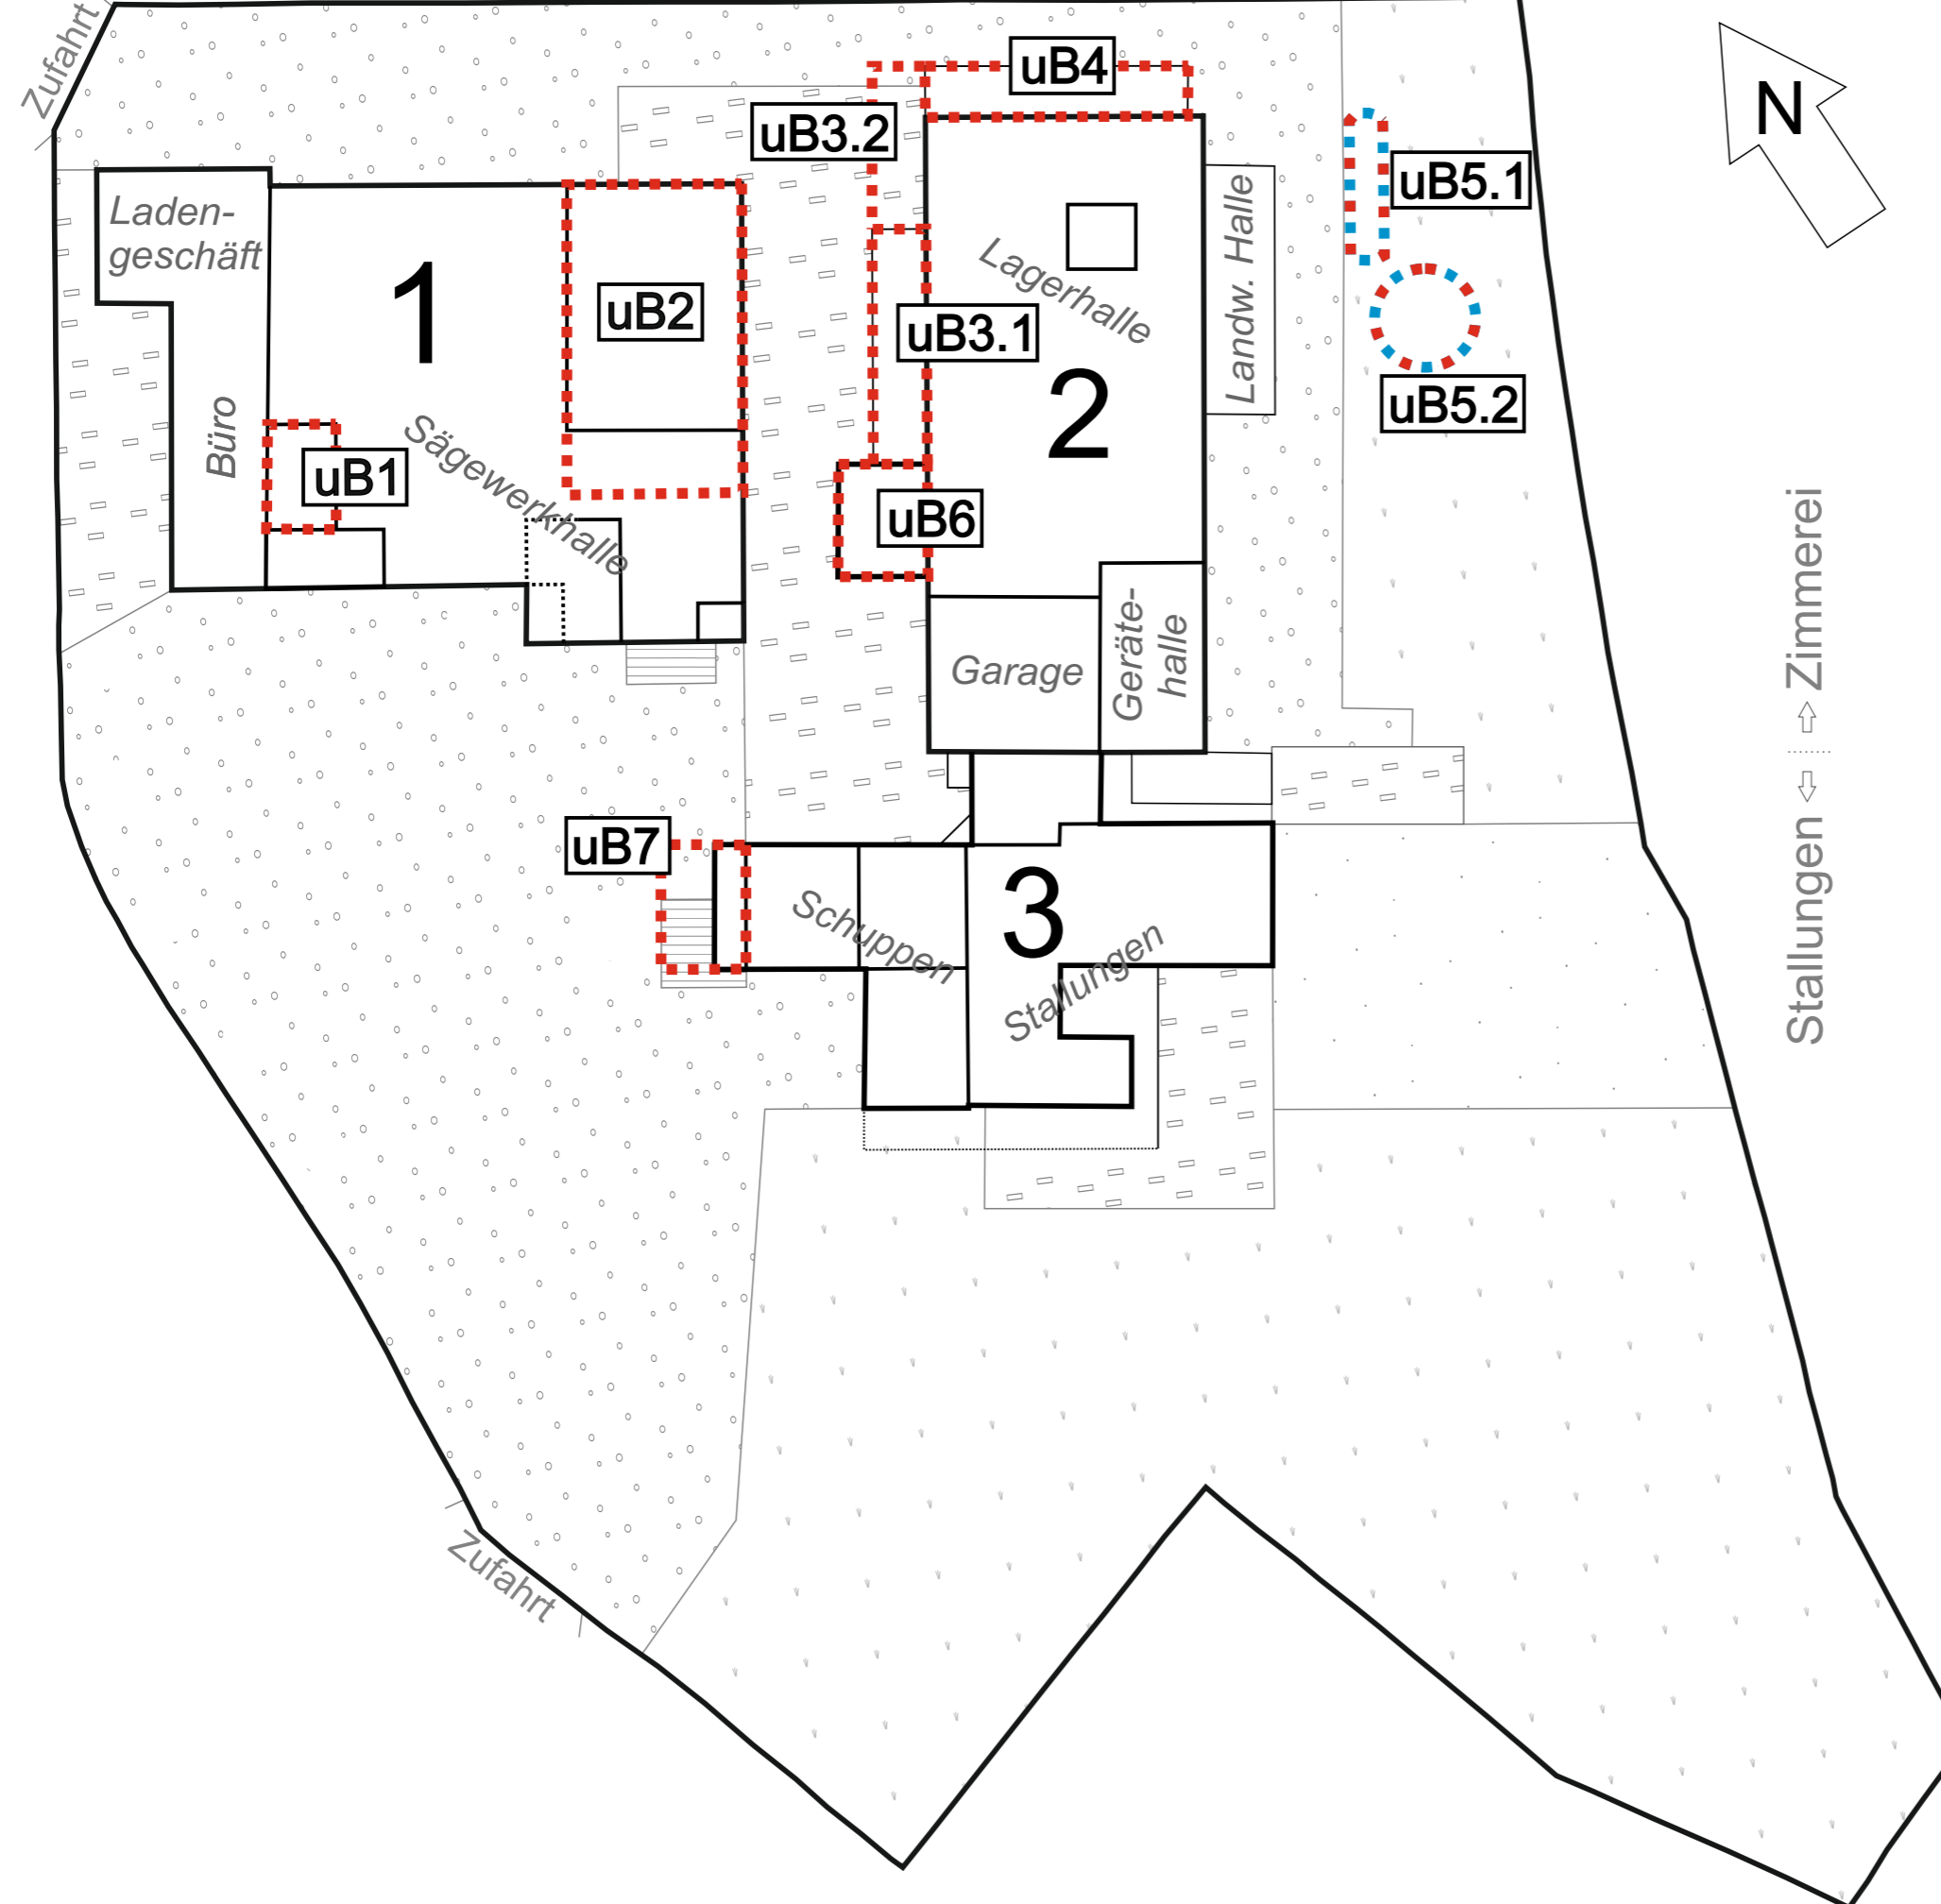
### 18422: Lageplan umweltrelevante Bereiche

Aus der Datenerhebung, die aus den Unterlagen und einer Begehung besteht lassen sich folgende umweltrelevante Bereiche (uB) definieren. Die Lage der umweltrelevanten Bereiche (uB) wird in Anlage 2.1 dokumentiert.

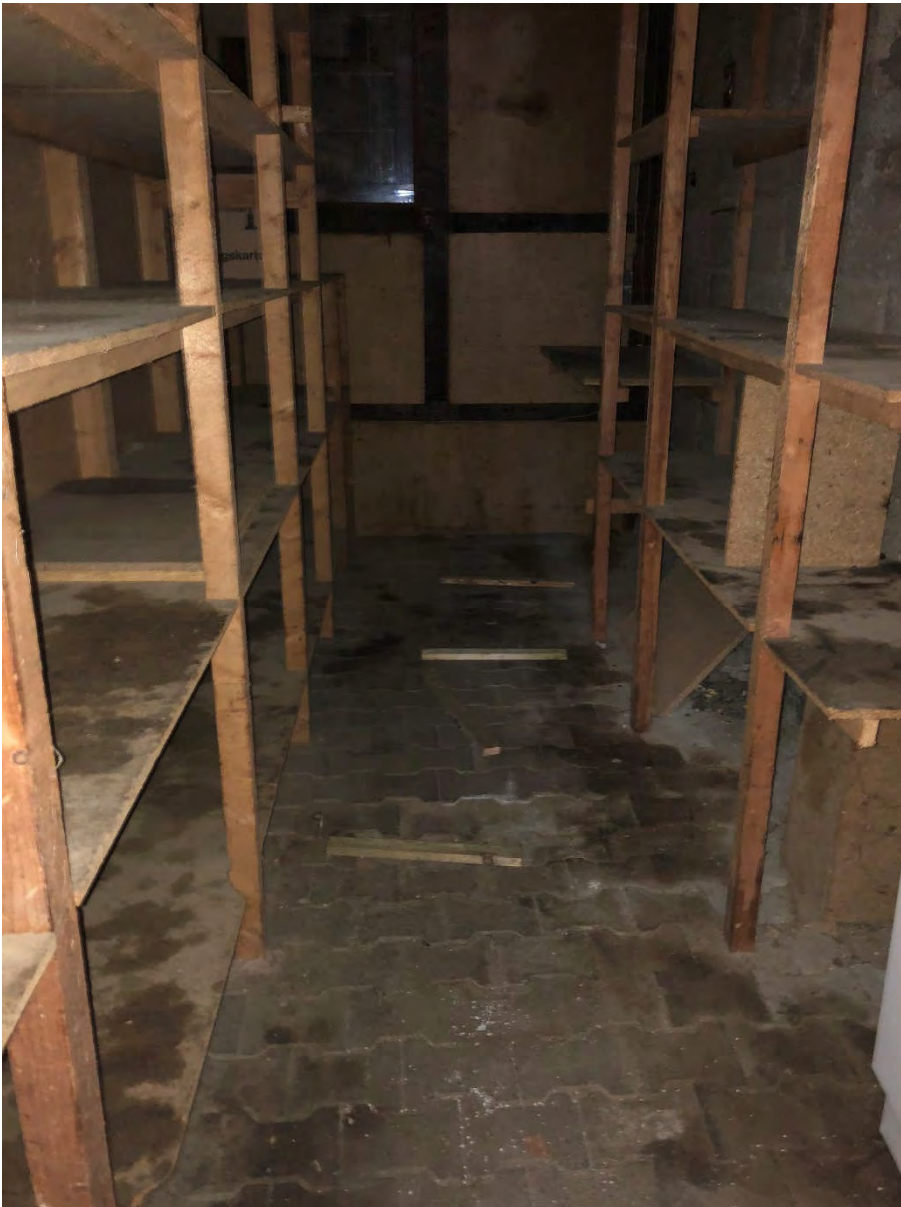
Blickrichtung: SW  
Handhabungs- / Tropfverluste  
von Betriebsmitteln

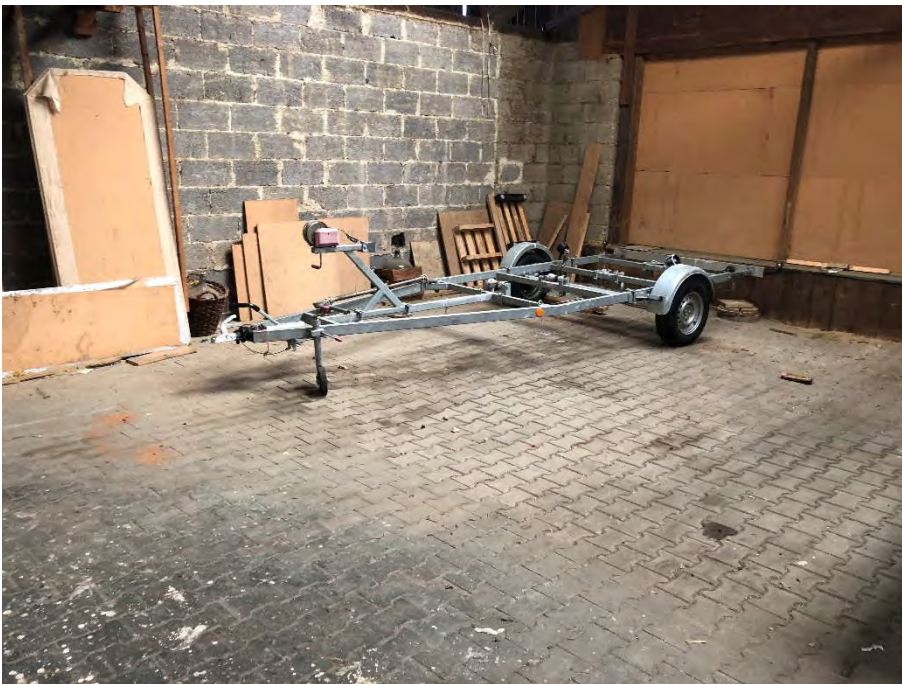
Blickrichtung: E  
Örtlich Ölflecken im Bereich von  
Fahrzeugabstellplätzen

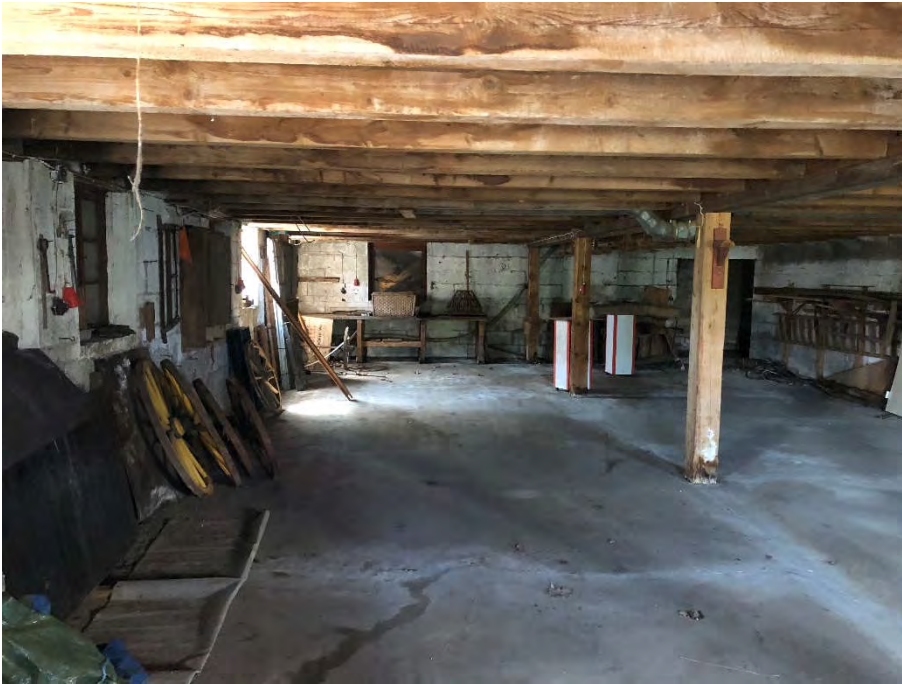
Blickrichtung: SW  
Keller

Gesondert behandelte Holzbalkendecke

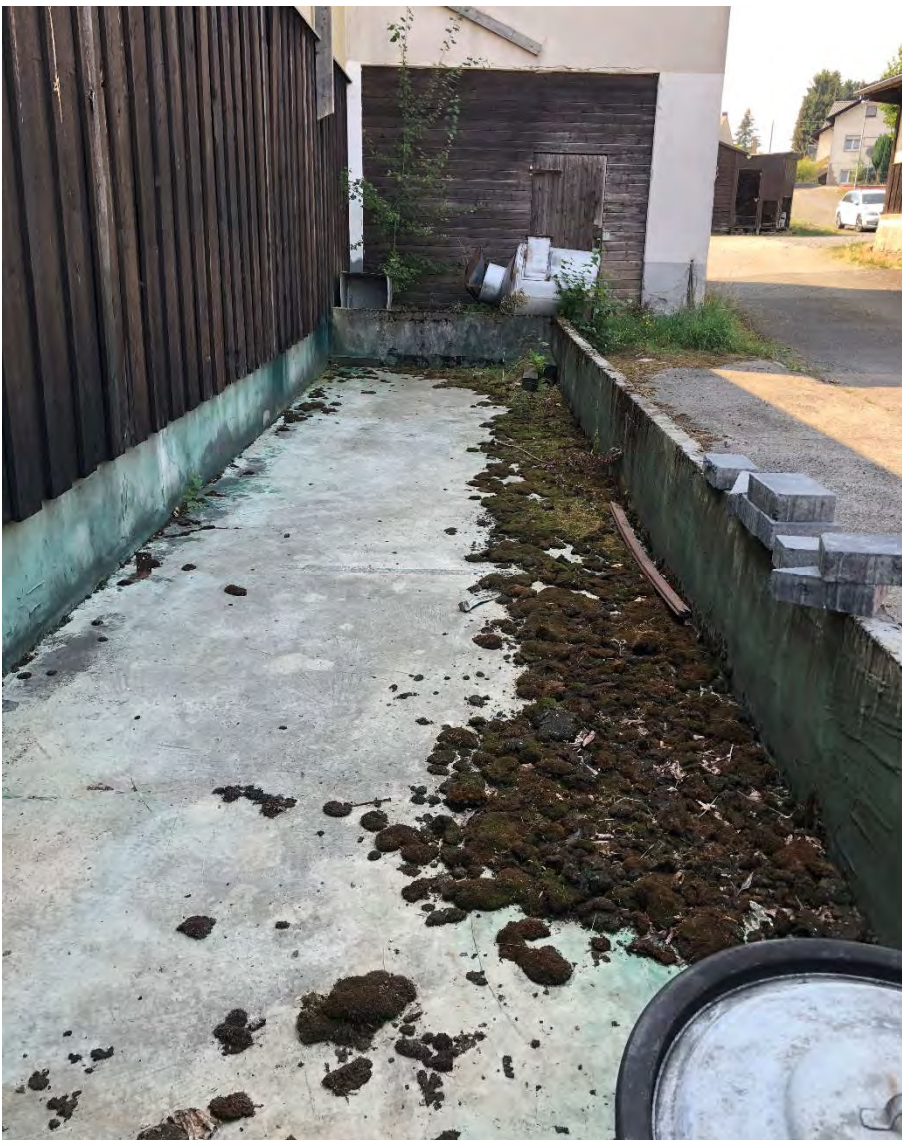
Im Tauchbecken (uB3.1) wurde das Holz behandelt und imprägniert (Imprägniermittel, Pestizide, Fungizide) und dann zum Lagerplatz (uB4) transportiert (uB3.2.). Das Tauchbecken ist stillgelegt. Das Betonbecken als dessen Fassung ist noch vorhanden, die doppelwandige Wanne jedoch bereits 2008 zurückgebaut. Das Tauchbecken weist grünliche Verfärbungen im Beckenbereich sowie an Teilen der Gebäudefassade auf. Nach Hr. Polkes Aussage befand sich ein Dach über dem Tauchbecken, das vor dem Rückbau der Wanne entfernt wurde.

Blickrichtung: SW  
Tauchbecken, mit Blick auf die  
Rückseite des Spänesilos

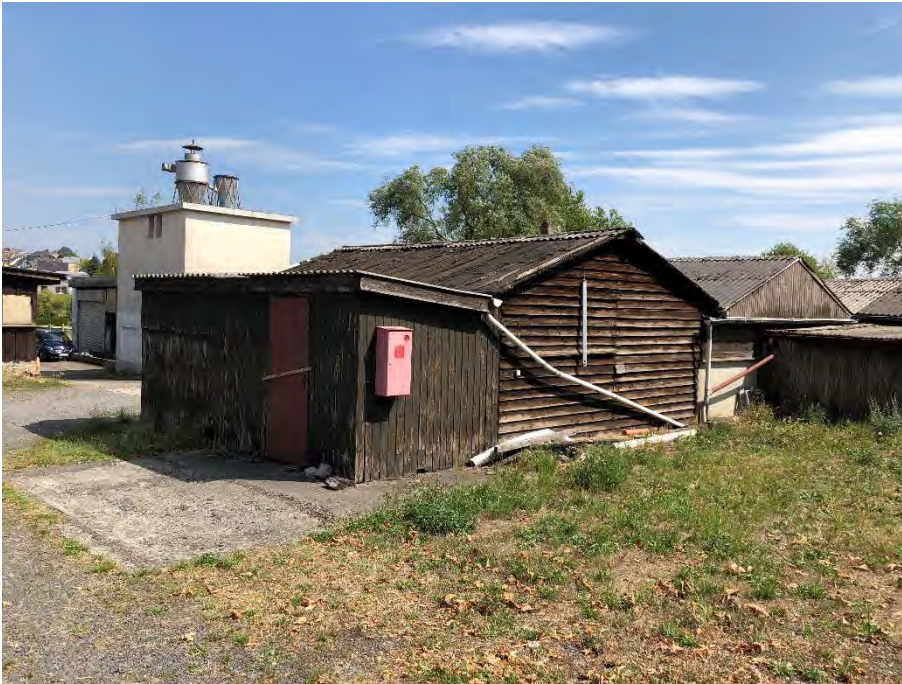
Die oberirdische Eigenverbrauchstankstelle für Schlepperfahrzeuge wurde über eine Zapfsäule betrieben (uB7). Der Tank befand sich im Gebäude und die Zapfsäule davor. Die Tankstelle wurde bereits stillgelegt und rückgebaut (Keine Dokumentation!). Den Zeitpunkt konnte Hr. Polke nicht nennen. Der Untergrund vom Tank und vom Zapfbereich ist noch nicht ausgetaucht oder untersucht worden. Hr. Polke berichtete, dass die Bodenoberfläche im Bereich vor und neben dem Gebäude erneuert werden musste. Durch die Betankung waren Handhabungsverluste (MKW) auf nicht versiegelten Grund getropft. Der Boden unter der betroffenen Stelle wurde vor dem Betonieren ausgetauscht. Eine Dokumentation dazu gibt es nicht.

Blickrichtung: E  
Eigenverbrauchstankstelle mit an-  
grenzenden Schuppen

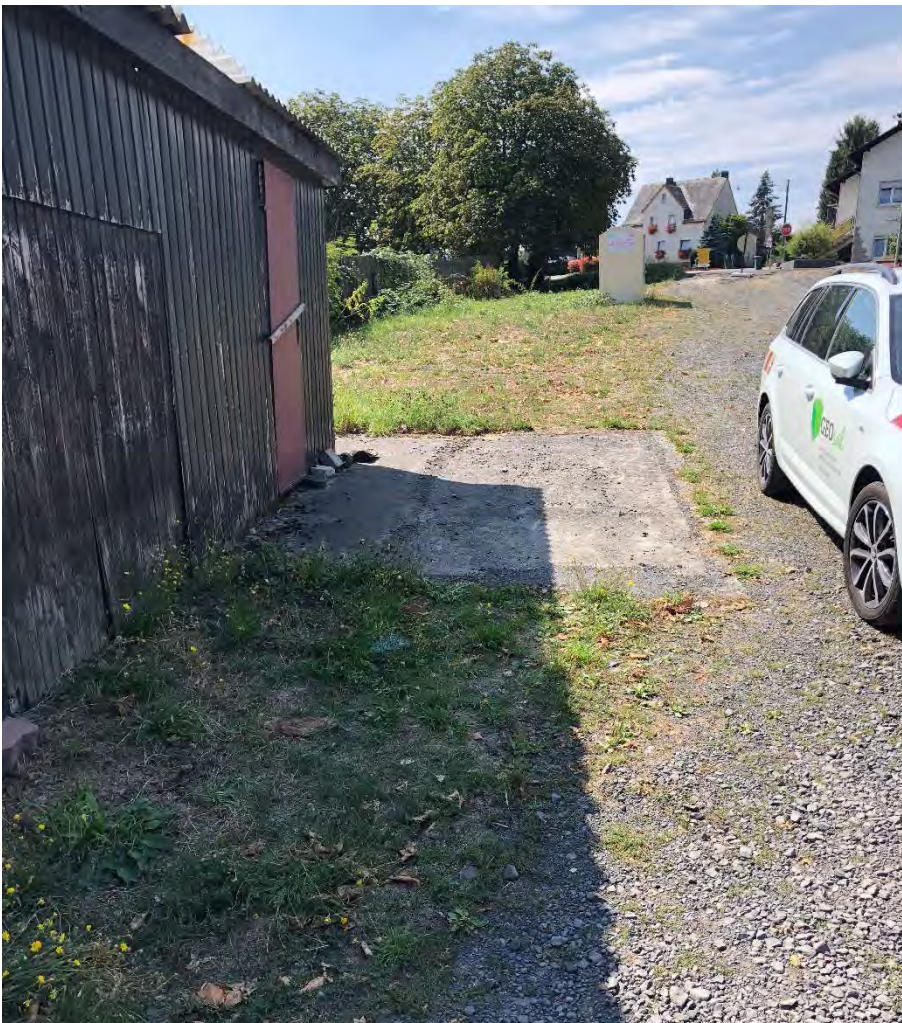
Blickrichtung: SW  
Eigenverbrauchstankstelle  
Betonierte Betankungsfläche

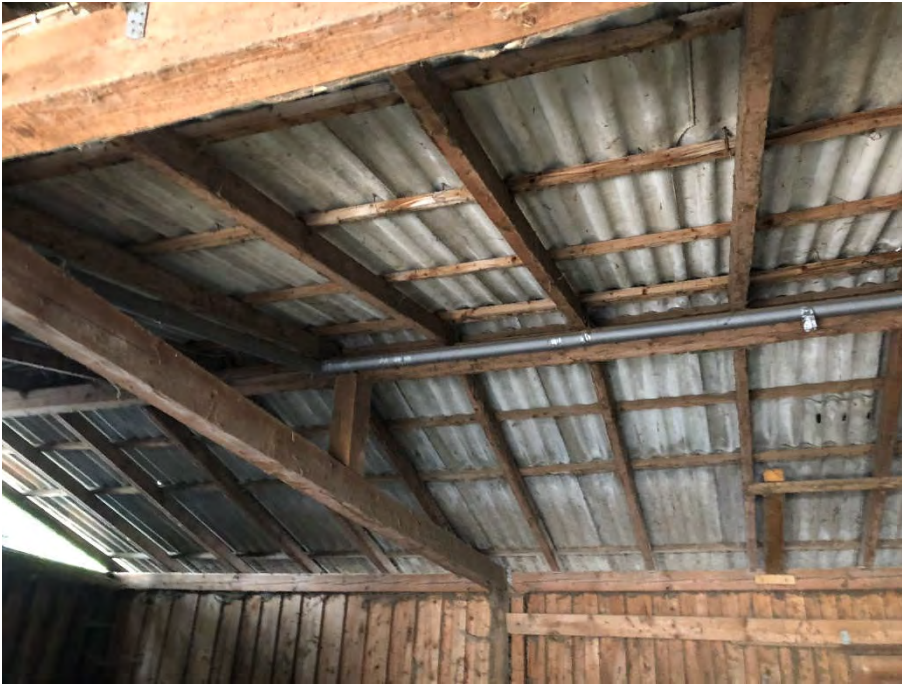
AZ- Eindeckung?

Im Rahmen des Rückbaus sei an dieser Stelle der Hinweis auf die höheren Anforderungen zum Arbeitsschutz v.a. bzgl. der Asbestzementprodukte und der Isolierung aus künstlicher Mineralfasern gegeben (Asbest: Konzept, Anmeldung und Arbeiten nach TRGS519 / KMF: TRGS521).
