# **Erläuterungsbericht / Hydrogeologische Bewertung**

**24-016 / HY01**

**Nidda, Gymnasiumstraße**

**-Bau einer Sport- und Freizeitanlage-**

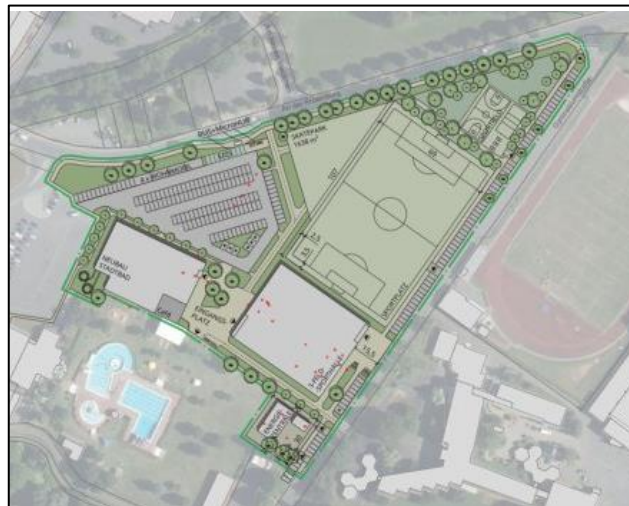
**Abb.1:** Übersichtplan (ohne Maßstab) Bebauungsgebiet Sport- und Freizeitanlage (Quelle: [www.nidda.de/leben/bauen-wohnen/nidda-baut/neubau-hallenbad/](http://www.nidda.de/leben/bauen-wohnen/nidda-baut/neubau-hallenbad/))

Das schon seit mehreren Jahren geschlossene, einsturzgefährdete Hallenbad soll im Zuge des Neubaus der Sport- und Freizeitanlage rück- und neu aufgebaut werden (Abb. 1). Zudem wird angrenzend an das neue Hallenbad eine 3-Felder-Sporthalle entstehen. Zusätzlich sind ein Sportplatz und ein Skaterpark, sowie ein kleineres Sportfeld geplant.

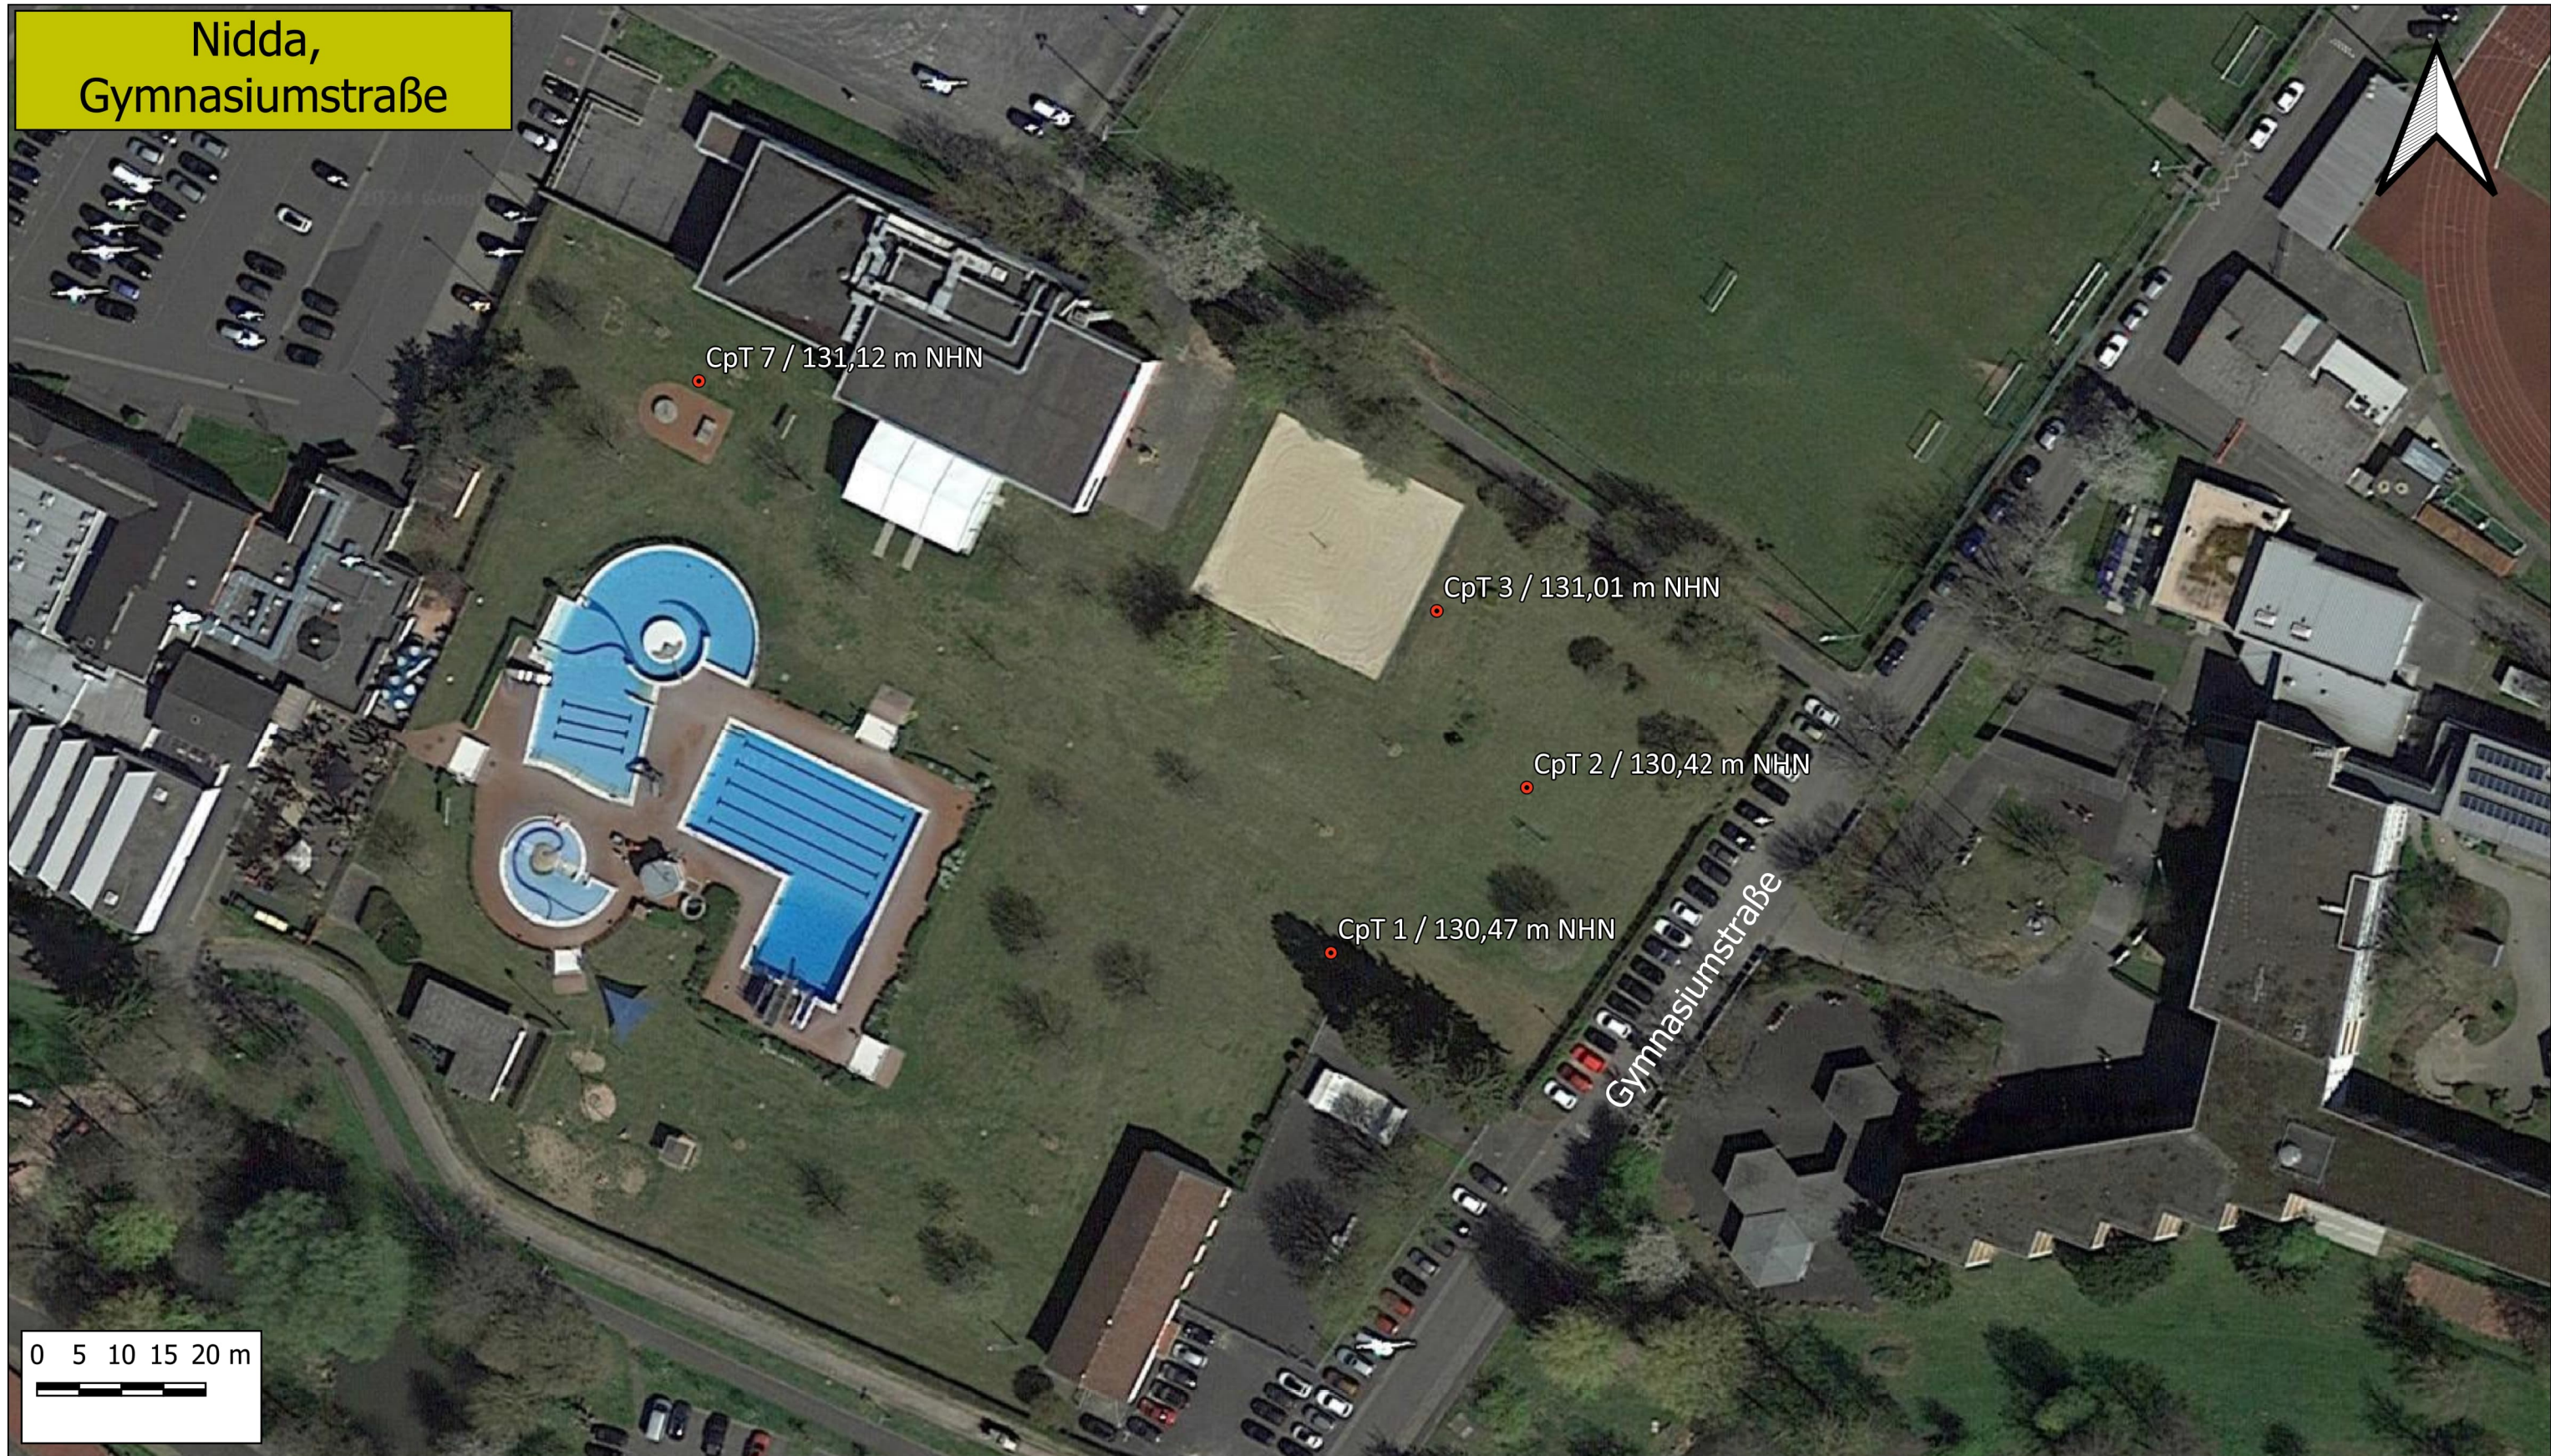
# Nidda, Gymnasiumstraße

- Drucksondierungen (CpT) [4]
- Google Satellite

Am 21.03.2024 wurden vier Drucksondierungen (CPT) auf dem Gelände des alten Hallenbades durchgeführt. Die Lage der CPT ist der Anlage 1, (Lageplan) zu entnehmen. Die Drucksondierungen CPT1, CPT2 und CPT3 wurden bis 25,00 u. GOK ausgeführt. Der Versuch CPT7 wurde in einer Tiefe von 11,39 m u. GOK abgebrochen. Die vollständigen Versuchsergebnisse sind in der Anlage 2 enthalten.

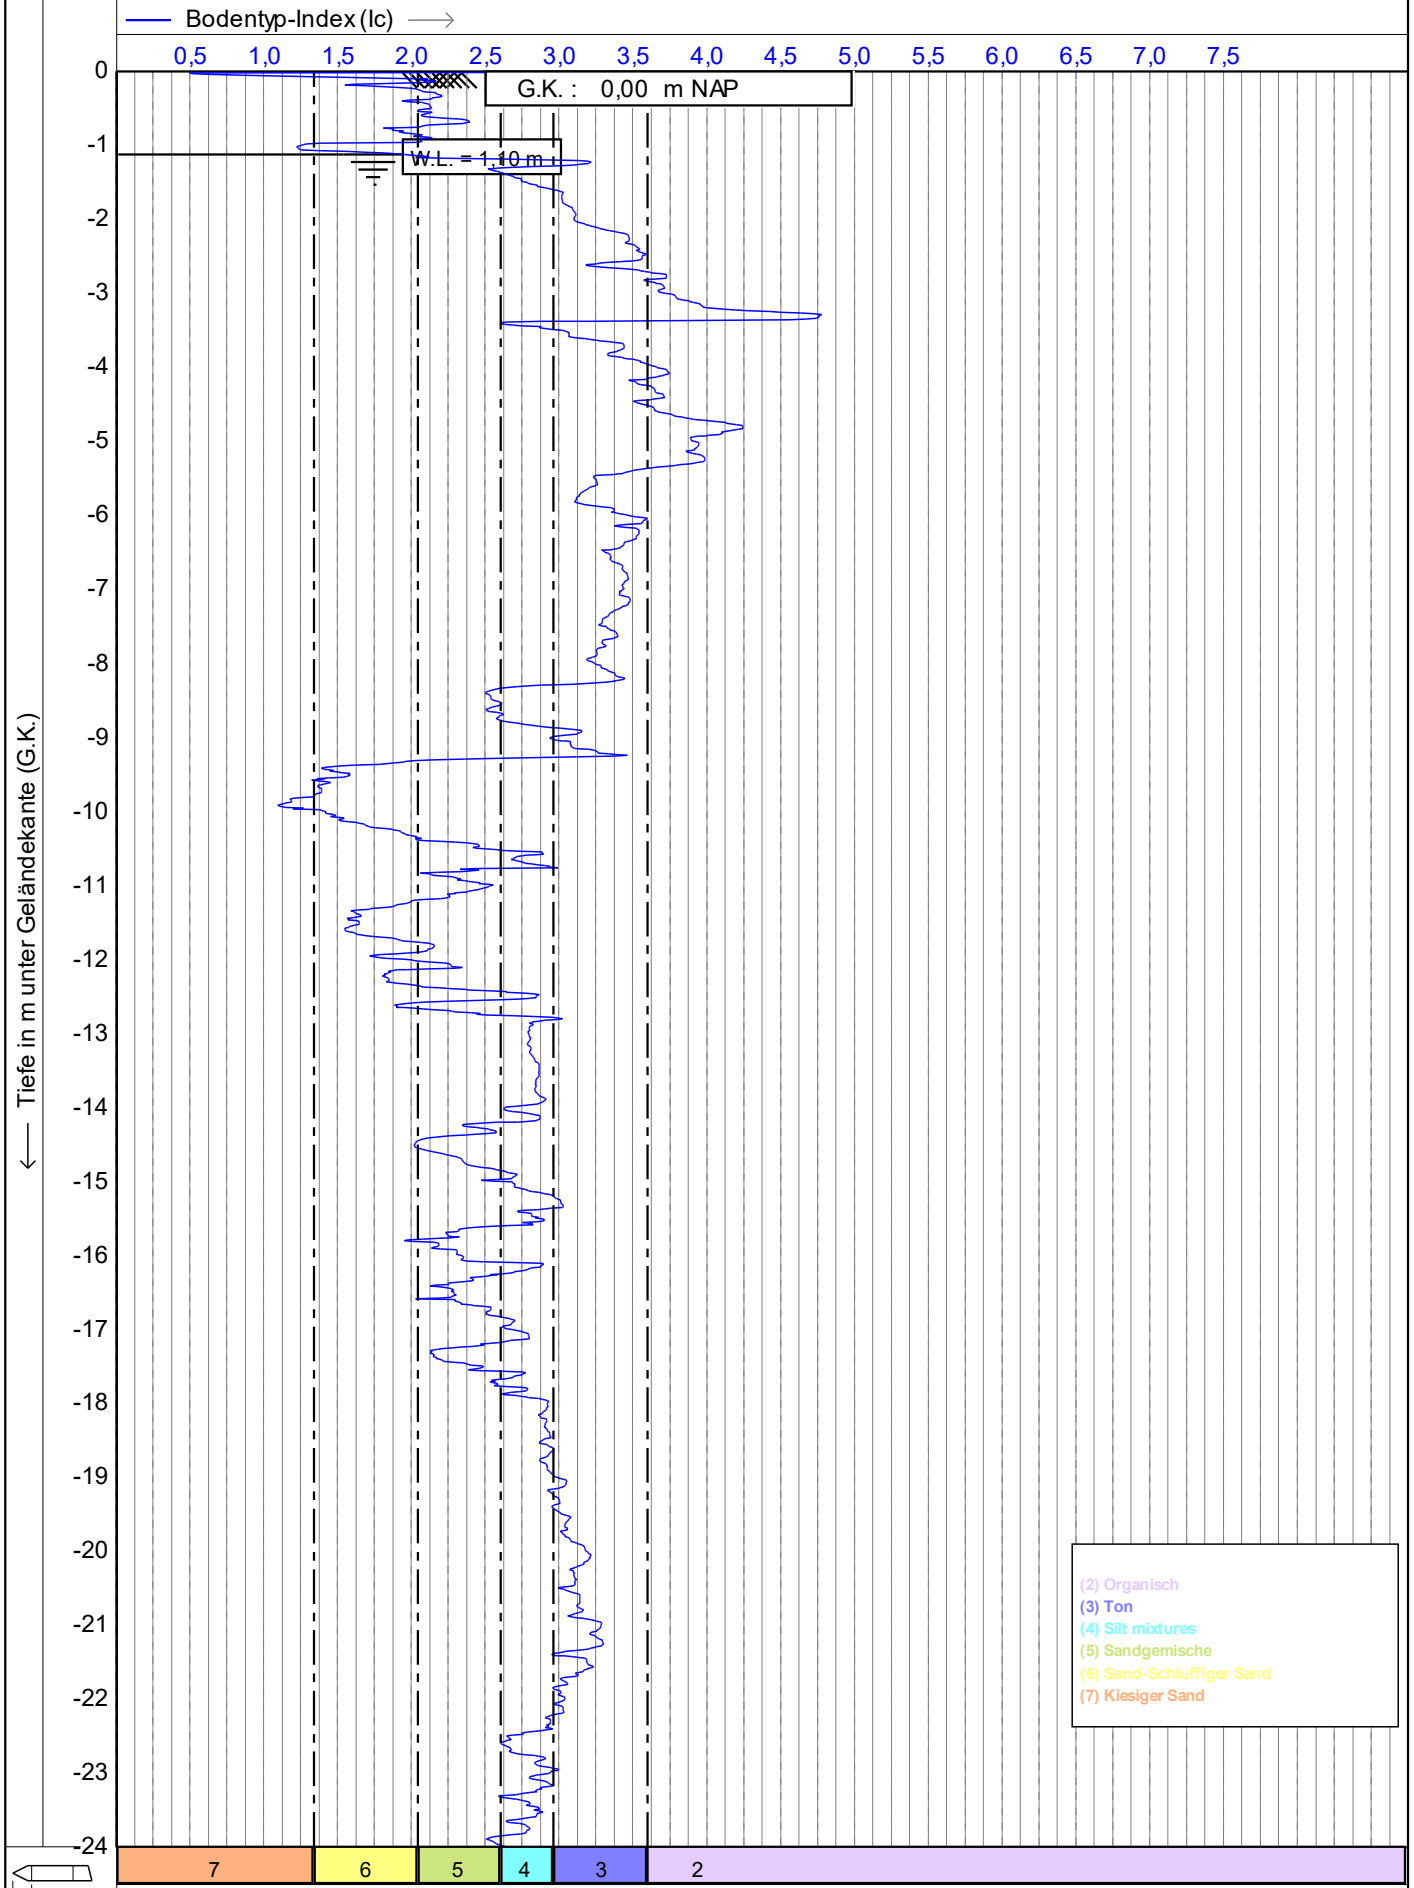
heiligenstadt gmbh Beratende Ingenieure VBI	Drucksondierungen nach DIN EN ISO 22476-1 (4/2023)	Datum : <b>21.03.2024</b>
	Projekt : <b>Gynasiumstrasse 1</b>	Konus Nr. : <b>S15CFIL.S23800</b>
	Ort : <b>63667 Nidda</b>	Projekt Nr. : <b>20240306-10001</b>
		CPT Nr. : <b>CPT 2</b>

Tiefe in m unter Geländekante (G.K.)

0,1 0,2 0,3 0,4 0,5       Neigung (l) in Grad

— Lokale Reibung (fs) in MPa —>

- (2) Organisch
- (3) Ton
- (4) Silt mixtures
- (5) Sandgemische
- (6) Sand-Schluffiger Sand
- (7) Kiesiger Sand

— Undrainierte Scherfestigkeit (Su) in kPa —→

Tabelle 3 Ergebnisse Drucksondierung CPT2 im Mittel

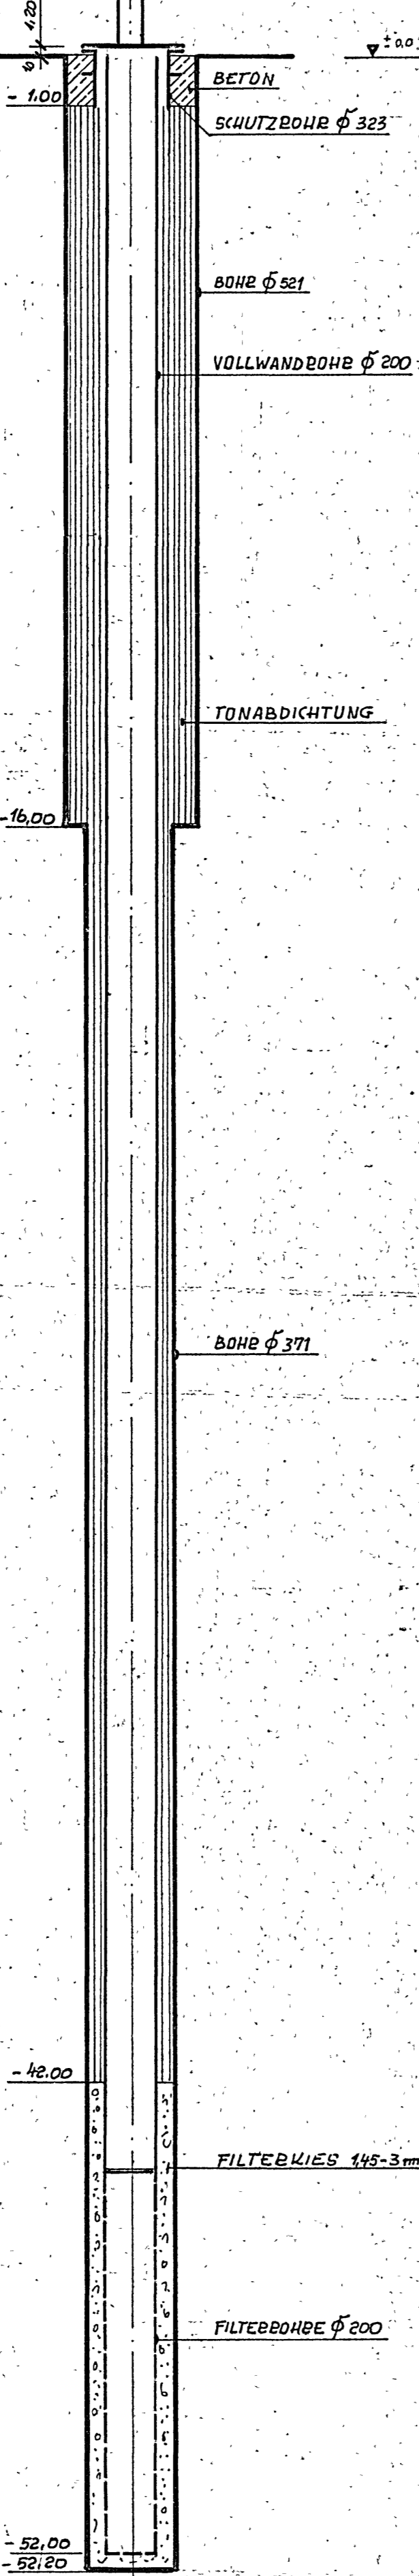
SCHICHTENBILD N° 1. P. 1.

BOHRUNG 1

Die Ausbauezeichnungen der vorgenannten Bohrungen/Grundwassermessstellen sind dem vorliegenden Bericht als Anlage 4 beigelegt. Sie liefern weitere wichtige Informationen:

Die Bohrungen/Grundwassermessstellen reichen 54m tief. Ab etwa 11,5 m unter GOK setzen die Zersetzungsprodukte der Vulkanite (vorwiegend Ton und Tuff des Homogenbereiches X1 – vgl. auch Tabelle 1) ein. Massive Basalte folgen etwa ab 42 m unter GOK (Homogenbereich X2). Die Verfilterung ist ausschließlich in den Basalten des Homogenbereiches X2 erfolgt. D.h. hier ist ein unteres, tertiäres Grundwasserstockwerk ausgebildet, welches typischerweise für die Trinkwassergewinnung im Vogelsbergraum genutzt wird.
