Bauvorhaben: **Neubau von drei Rechenzentren
Sindlinger Weg 1
65835 Liederbach am Taunus**

Gegenstand: **Orientierende Schadstoffuntersuchung
der Bestandsbebauung**

Datum: **4. April 2023**

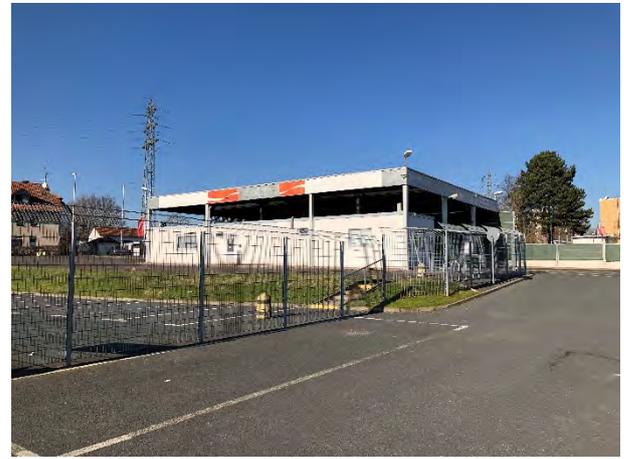
Pförtnerhaus (Baujahr unbekannt)	
Bauweise	Massivbau, Decke und Bodenplatte aus Stahlbeton, Außenwände vermutlich aus Kalksandstein, Innenwände vermutlich aus Porenbeton und z. T. in Leichtbauweise beplankt mit Gipskarton
Gebäudeabmessungen	ca. 130 m ² , Höhe: ca. 4 m über GOK
Stockwerke	1 Geschoss über GOK
Keller	nicht unterkellert
Bodenbeläge	Laminat, PVC, Fliesen, ohne Belag
Estrich	vermutlich ca. 6 cm Zementestrich
Trittschalldämmung	vermutlich keine
Abhängedecken	gepresste KMF (Typ „OWA“)
Dämmung Leichtbauwände	KMF
Fensterrahmen	Kunststoff
Fensterbänke	innen: vermutlich Holz, außen: Aluminium
Dachkonstruktion	Flachdach vermutlich aus Trapezblech
Dachaufbau	von oben nach unten vermutlich: Kunststoffbahnen oder verschweißte Dachbahnen, Dämmung, Trapezblech
Fassade	Mauerwerk verputzt
Technische Anlagen	Klimageräte

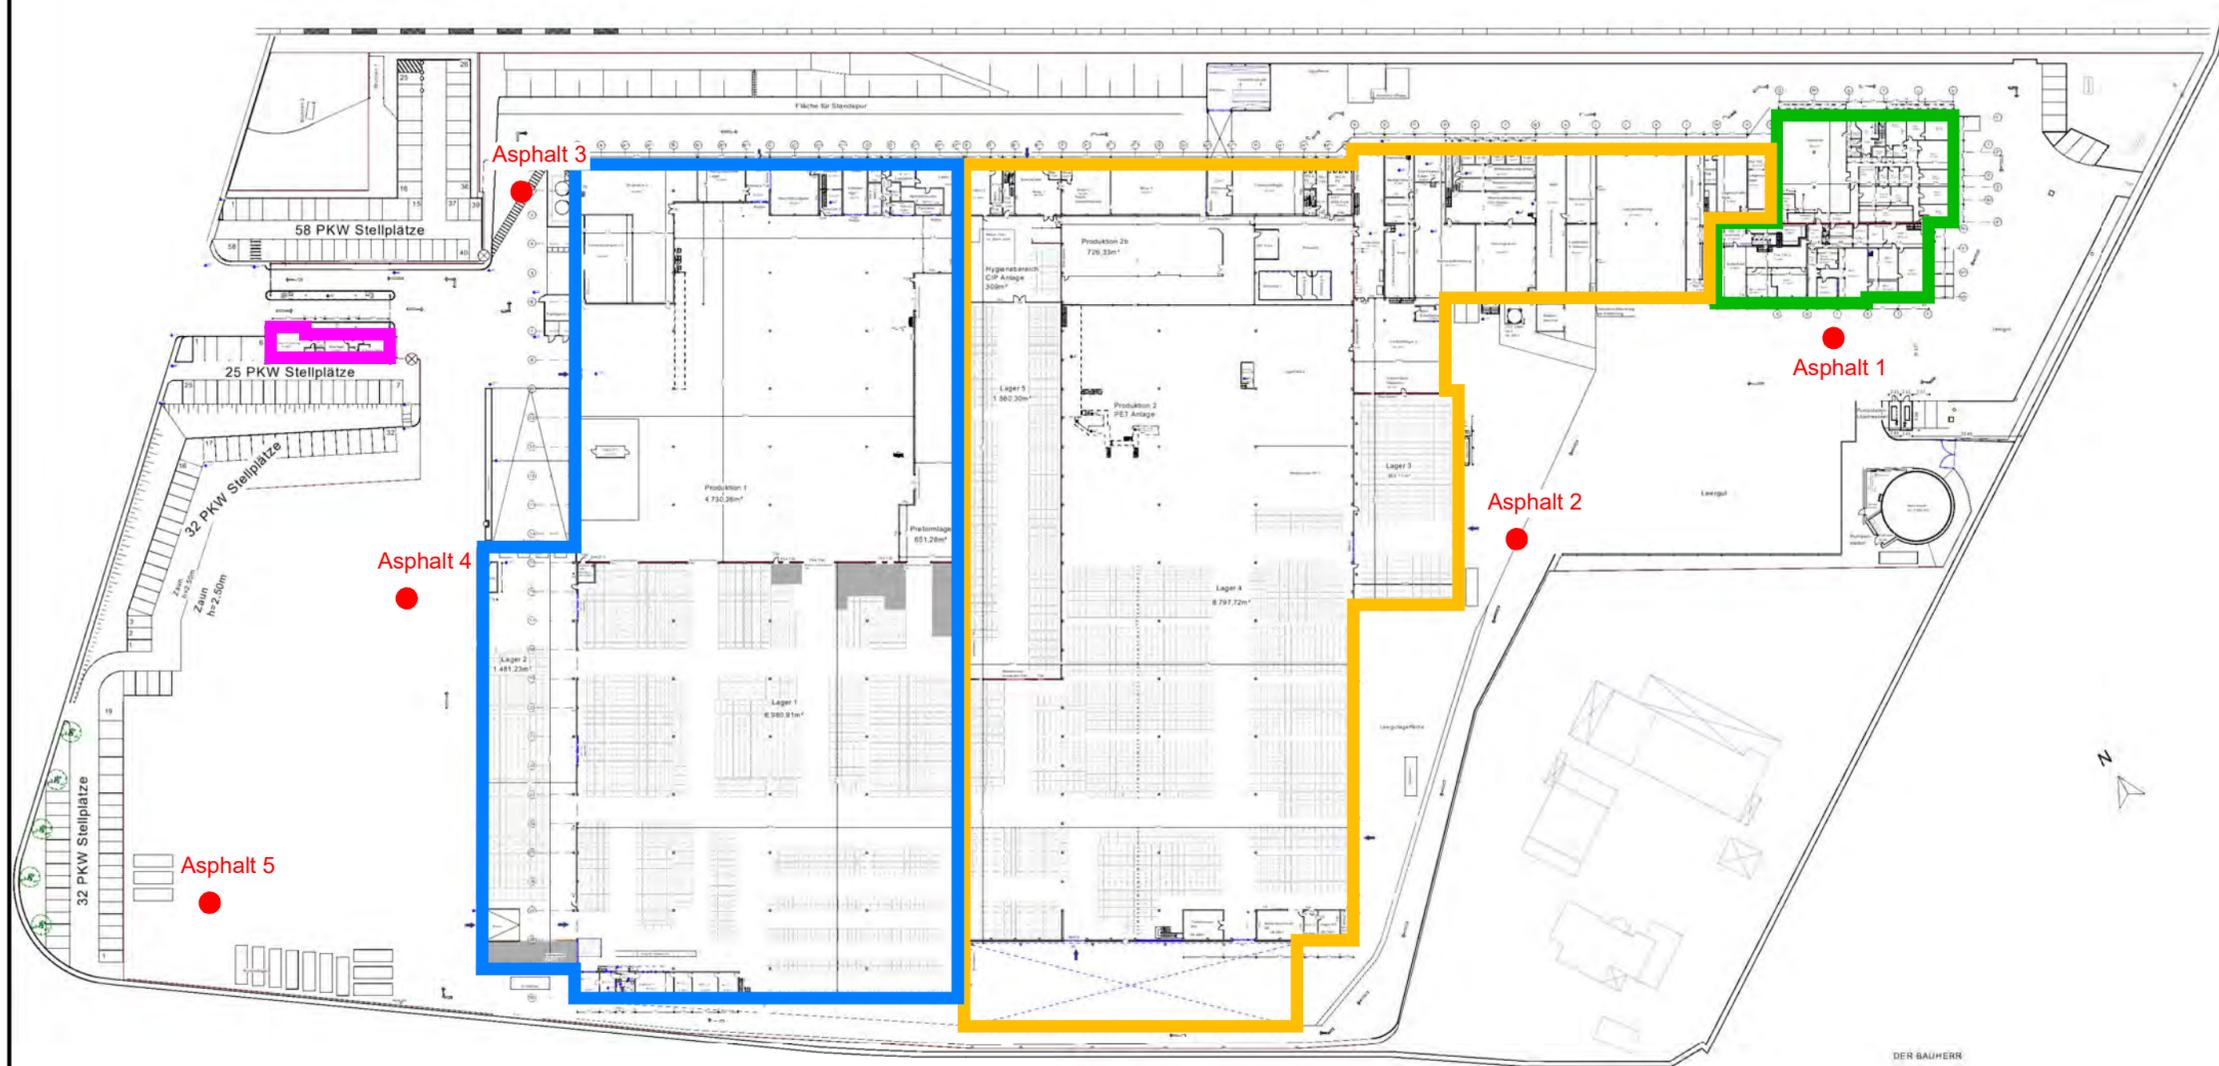
- Büro (Anlage 1.3)
- Halle 1 (Anlage 1.4)
- Halle 2 (Anlage 1.5)
- Pförtnerhaus (Anlage 1.6)

Für die Dokumentation der Untersuchung wurden uns vom Auftraggeber Grundrisspläne ([1]-[4]) zur Verfügung gestellt. Die Positionen aller Probenahmestellen sind in den Anlagen 1.2 bis 1.6 dargestellt. Die fotografische Dokumentation ist als Anlage 2 beigefügt.

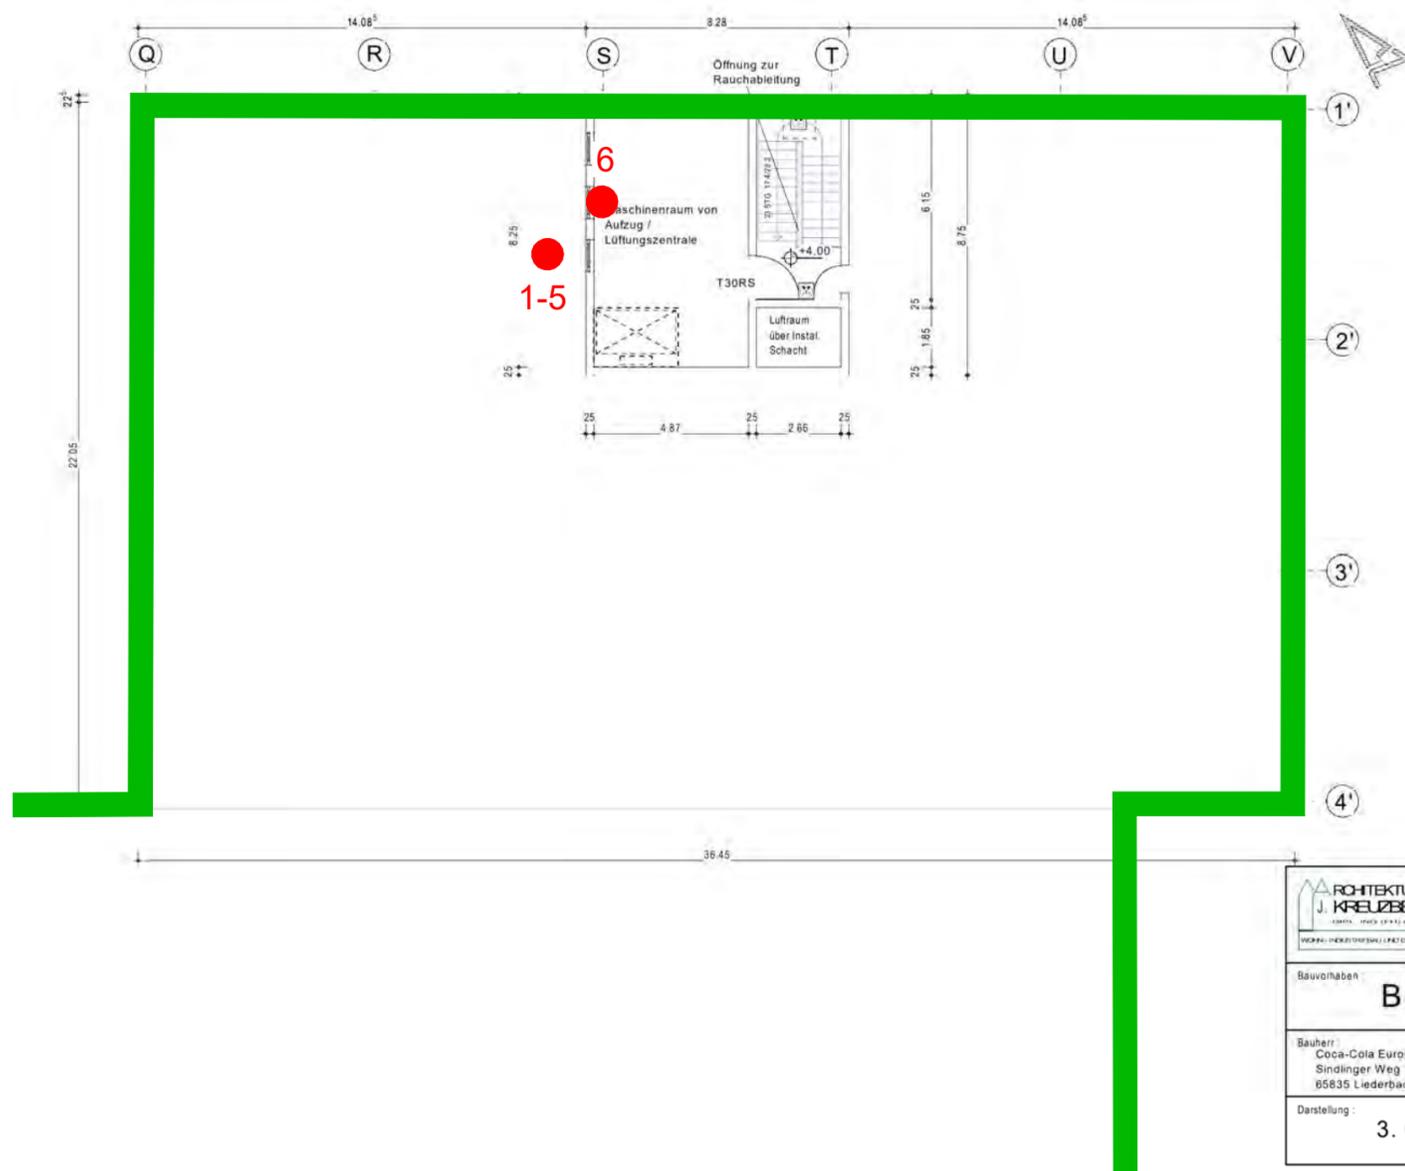
ARCHITEKTURBÜRO KREUZBERGER <small>ARCHITECTS</small> <small>VERGLEICHENDE ARCHITEKTUR</small>	Burg Fürsteneck-Str. 17 65391 Lorch / Rhein Telefon: 06726 / 830606 Telefax: 06726 / 830607	Plan-Nr.: 5
	Bauvorhaben: Bestand	Maßstab: 1:100 Plangröße: 60/40
Bauherr: Coca-Cola European Partners Deutschland GmbH Sindlinger Weg 1 65835 Liederbach	Datum/Gez.: 04.05.2020/mk Geändert: a- b- c- d- e-	Darstellung: 3. Obergeschoss

Probe	Bezeichnung
1	Büro, Dachbahn 1
2	Büro, Dachbahn 2
3	Büro, Dachbahn 3
4	Büro, Dach, Styropor 1
5	Büro, Dach, Styropor 2
6	Büro, 3. OG, Fensterkitt

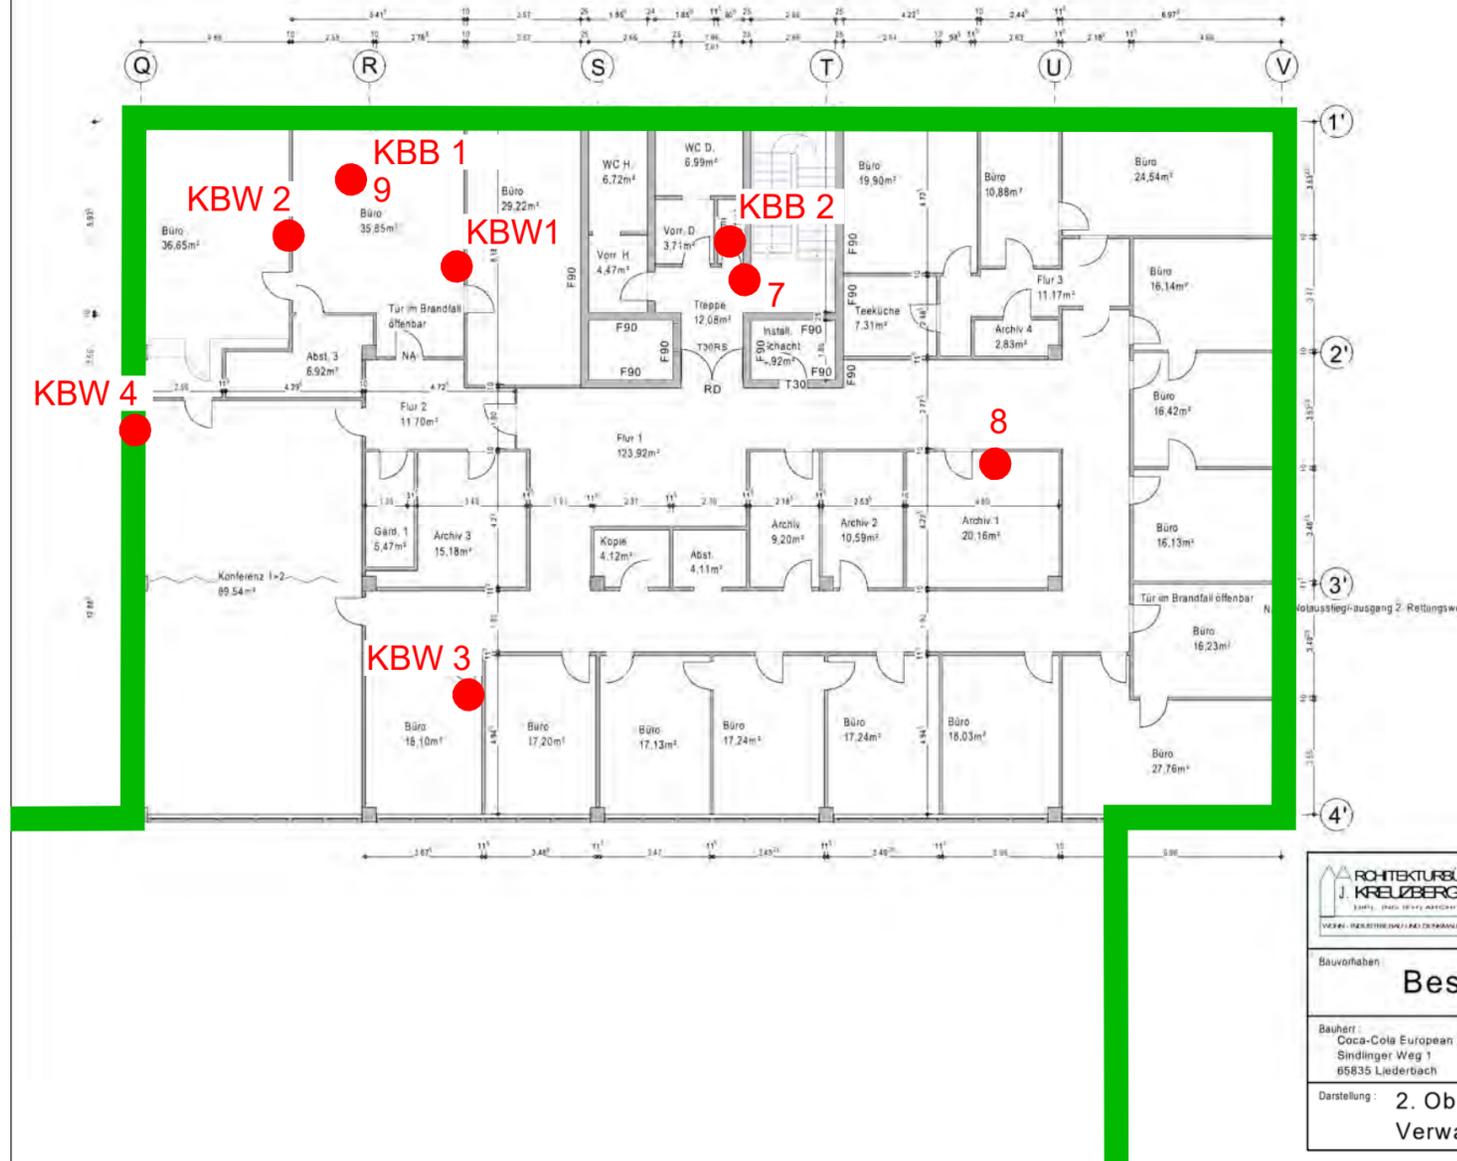
ARCHITEKTURBÜRO KREUZBERGER <small>VEREINIGTE ARCHITECTEN- UND INGENIEURBÜROS</small> Burg-Furstenack-Str. 17 65391 Lorch / Rhein Telefon: 06726 / 830606 Telefax: 06726 / 830607		Plan-Nr.: 4
Bauvorhaben:	Bestand	Maßstab: 1:100 Plangröße: 60/40
Bauherr:	Coca-Cola European Partners Deutschland GmbH Sindlinger Weg 1 65835 Liederbach	Datum/Gez.: 04.06.2020/mk. Geändert: a- b- c- d- e-
Darstellung:	2. Obergeschoss Verwaltung

Probe	Bezeichnung
7	Büro, 2. OG, Putz
8	Büro, 2. OG, Bodenbelag
9	Büro, 2. OG, Estrich
	KBB 1
	KBB 2
	KBW 1
	KBW 2
	KBW 3
	KBW 4

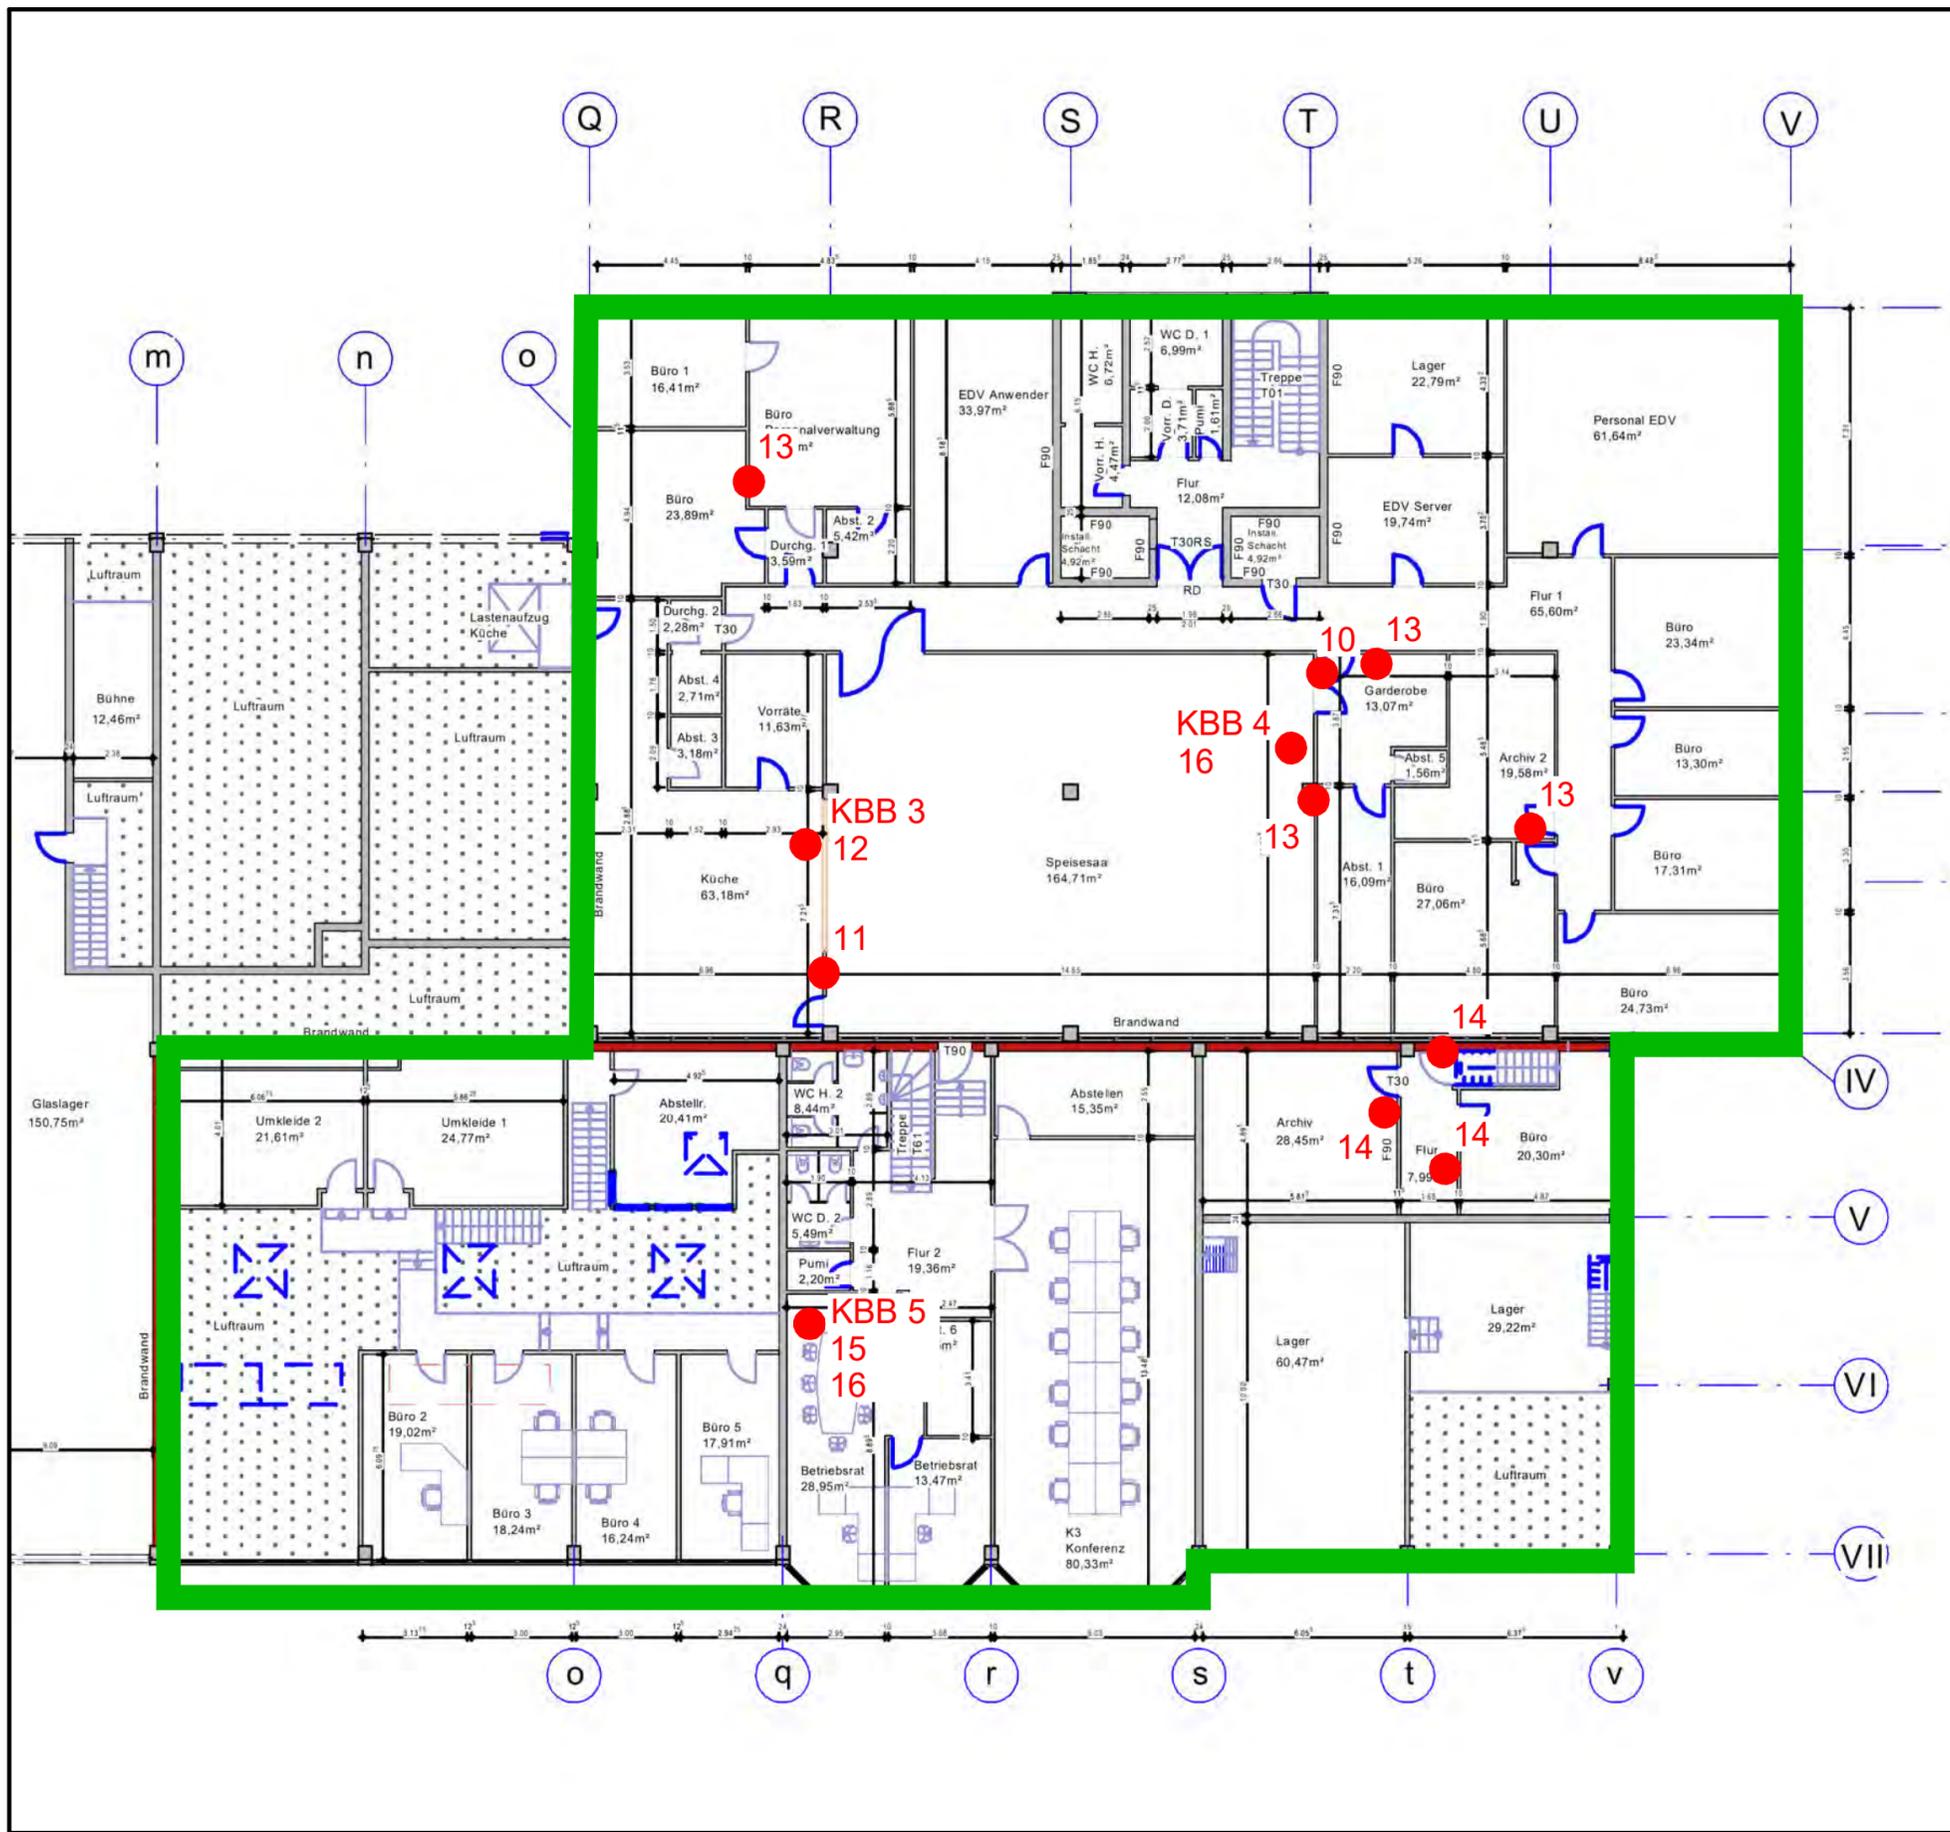
Probe	Bezeichnung
10	Büro, 1. OG, Bodenbelag
11	Büro, 1. OG, Fliesenkleber
12	Büro, 1. OG, Sperrschicht
13	Büro, 1. OG, Spachtelmasse 1
14	Büro, 1. OG, Spachtelmasse 2
15	Büro, 1. OG, Styropor
16	Büro, 1. OG, MP Estrich
	KBB 3
	KBB 4
	KBB 5

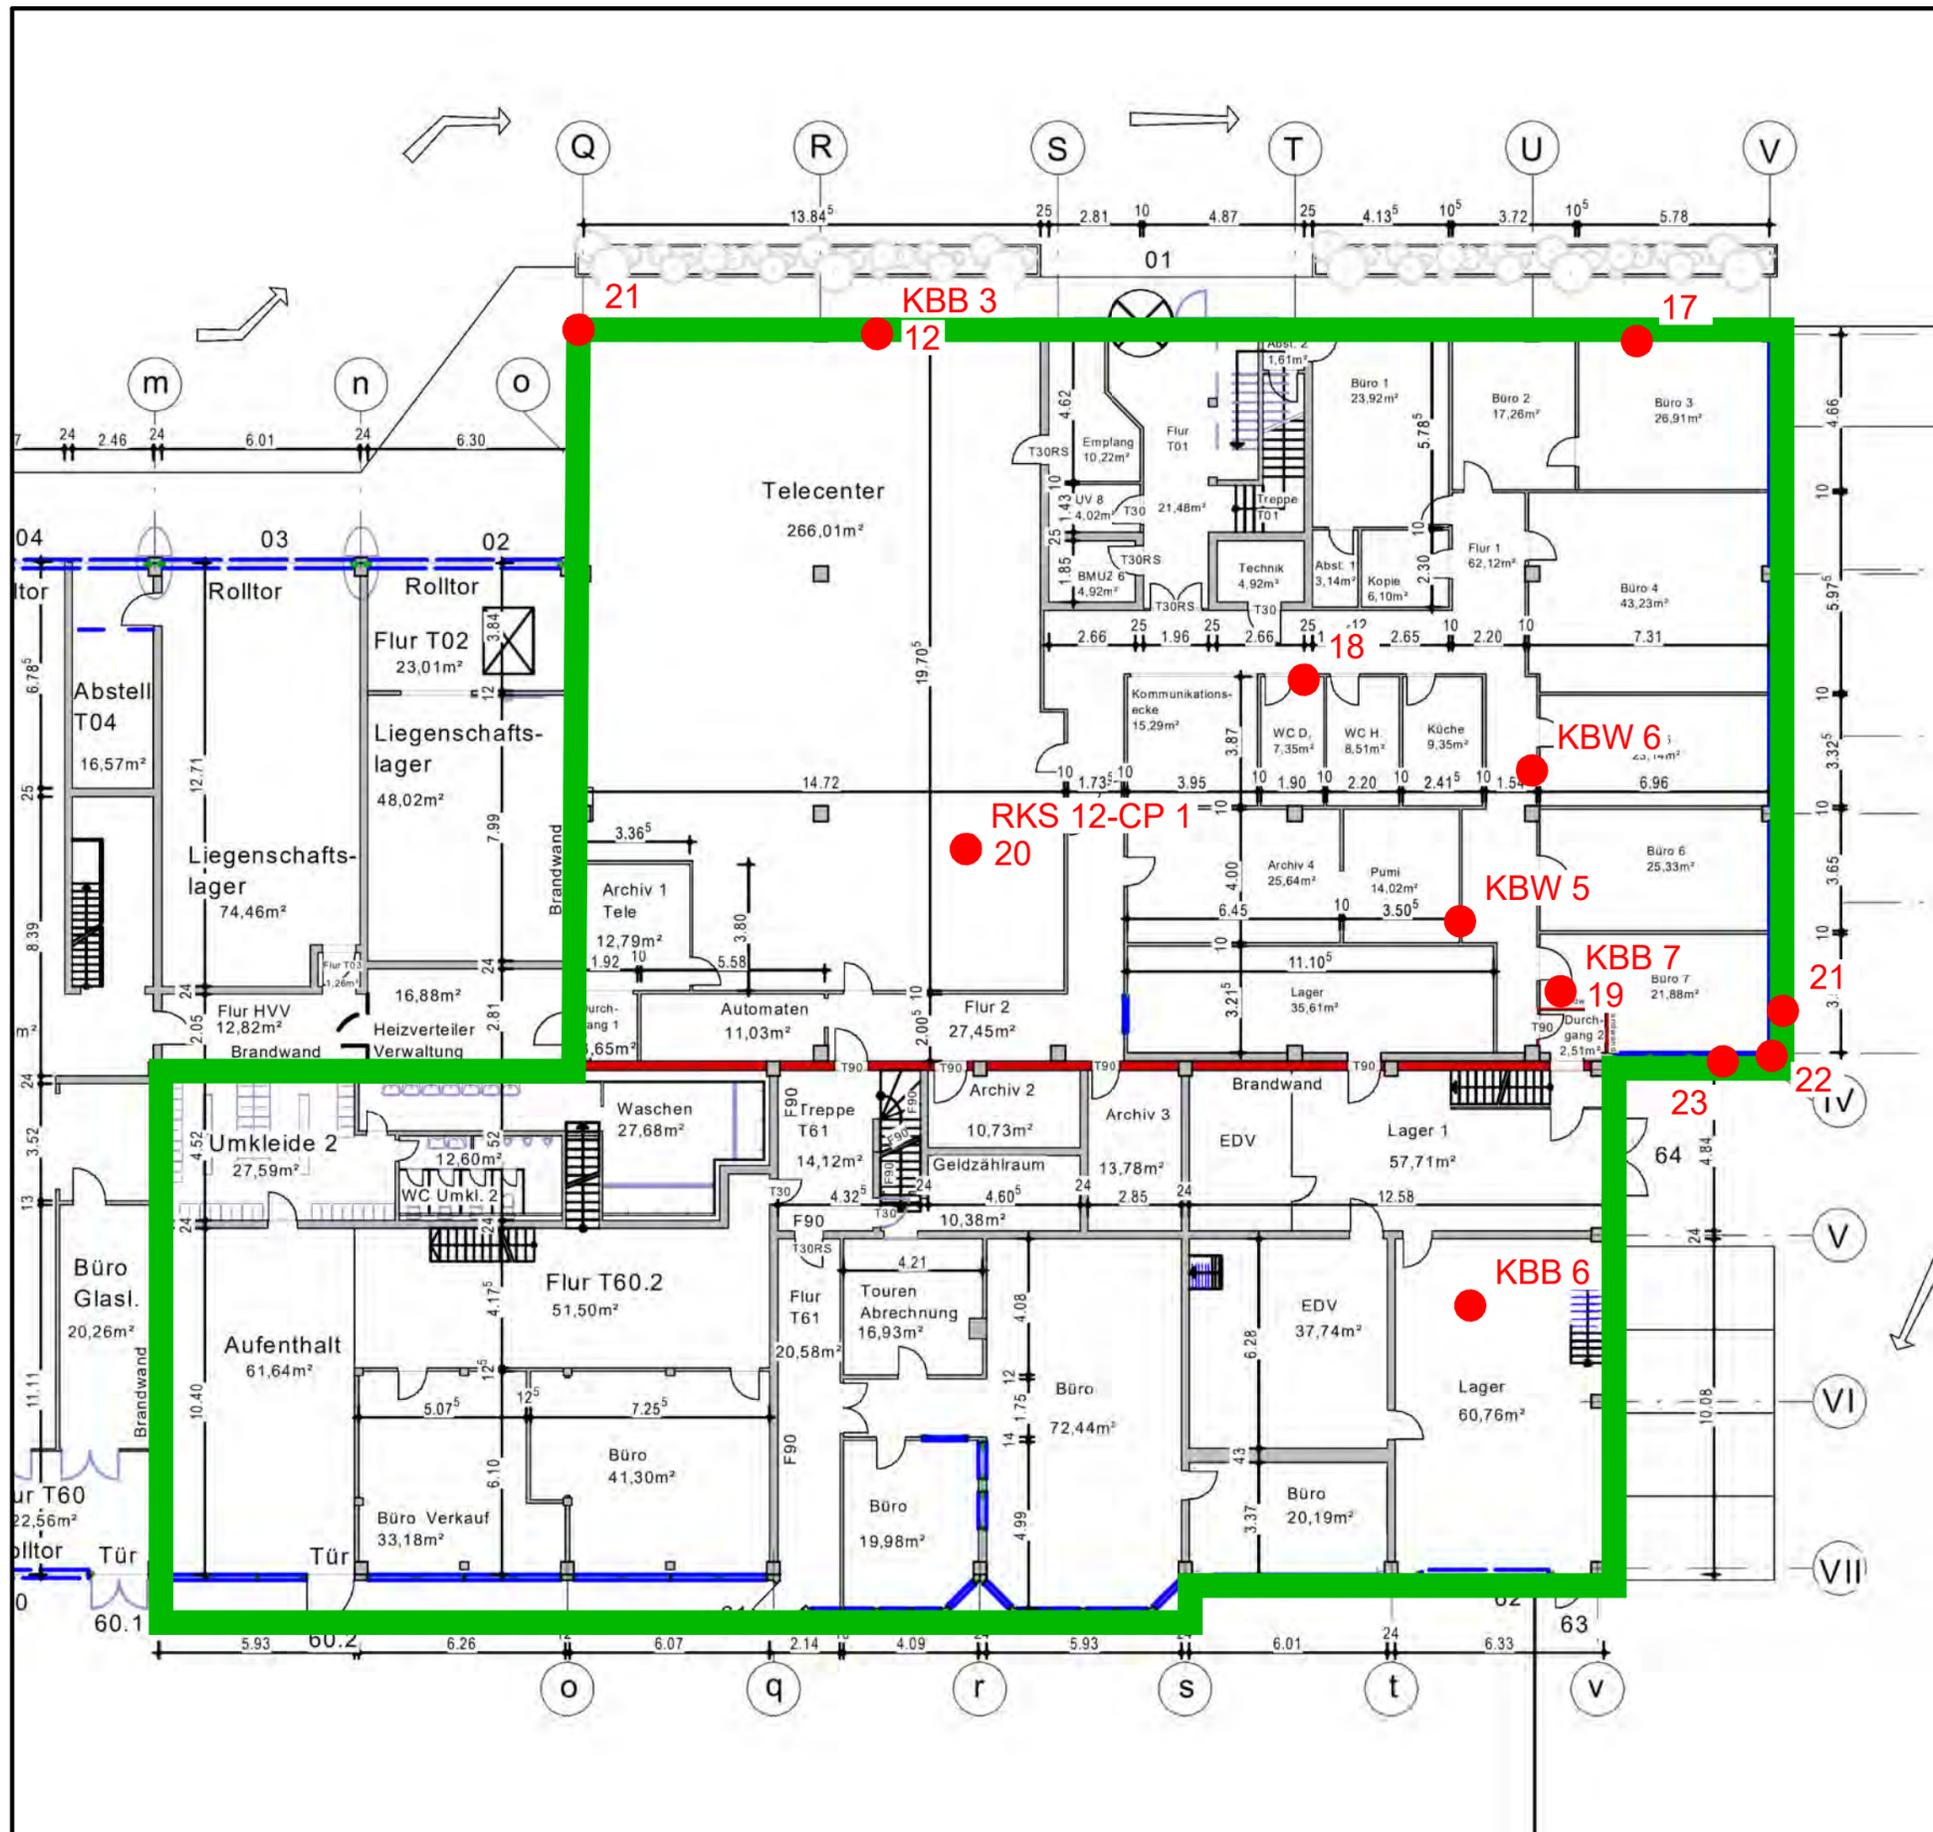
Probe	Bezeichnung
17	Büro, EG, Spachtelmasse
18	Büro, EG, Fliesenkleber
19	Büro, EG, Estrich
20	Büro, EG, Sperschicht
21	Büro, Außenputz
22	Büro, EG, Fuge
23	Büro, Fassade
	KBB 6
	KBB 7
	KBW 5
	KBW 6
	RKS 12 - CP 1

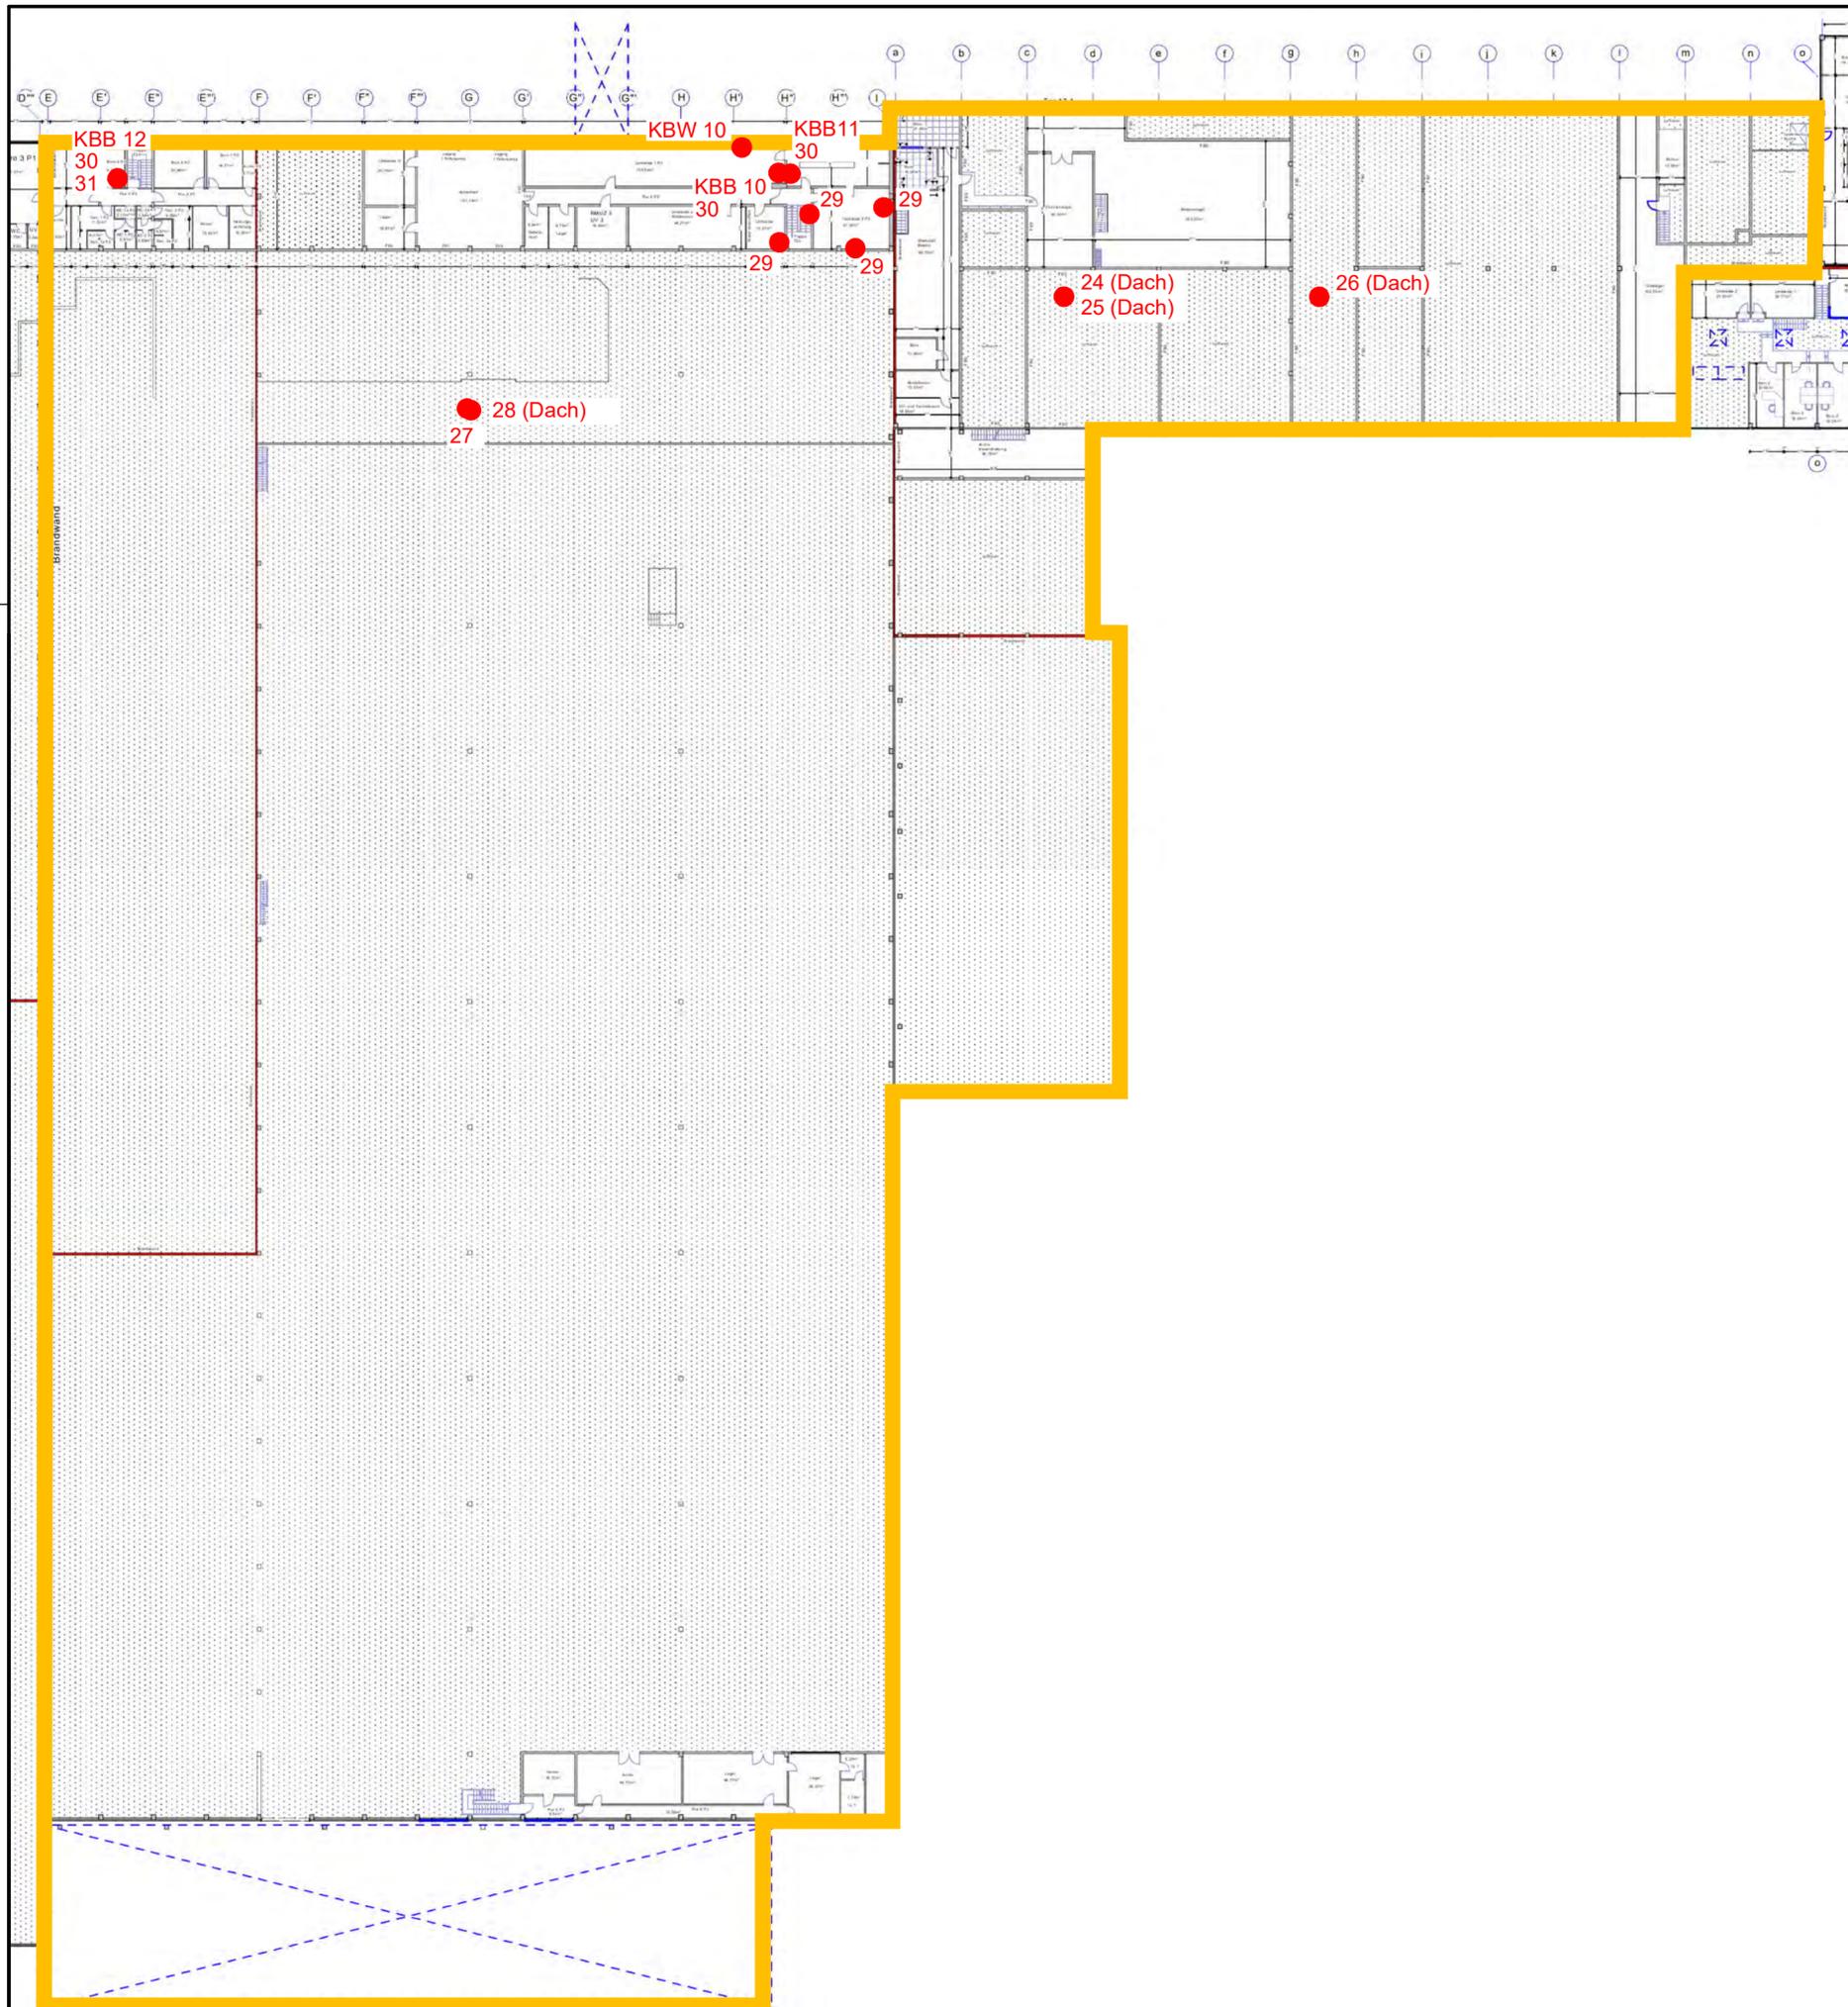
Probe	Bezeichnung
24	Halle 1, Dachbahn 1
25	Halle 1, Dach, Styropor 1
26	Halle 1, Dach, Styropor 2
28	Halle 1, Dachbahn 2
27	Halle 1, OG, Schutzanstrich
29	Halle 1, OG, Putz
30	Halle 1, OG, MP Estrich
31	Halle 1, OG, Styropor
32	Halle 1, OG, Bodenbelag
	KBB 10
	KBB 11
	KBB 12
	KBW 10

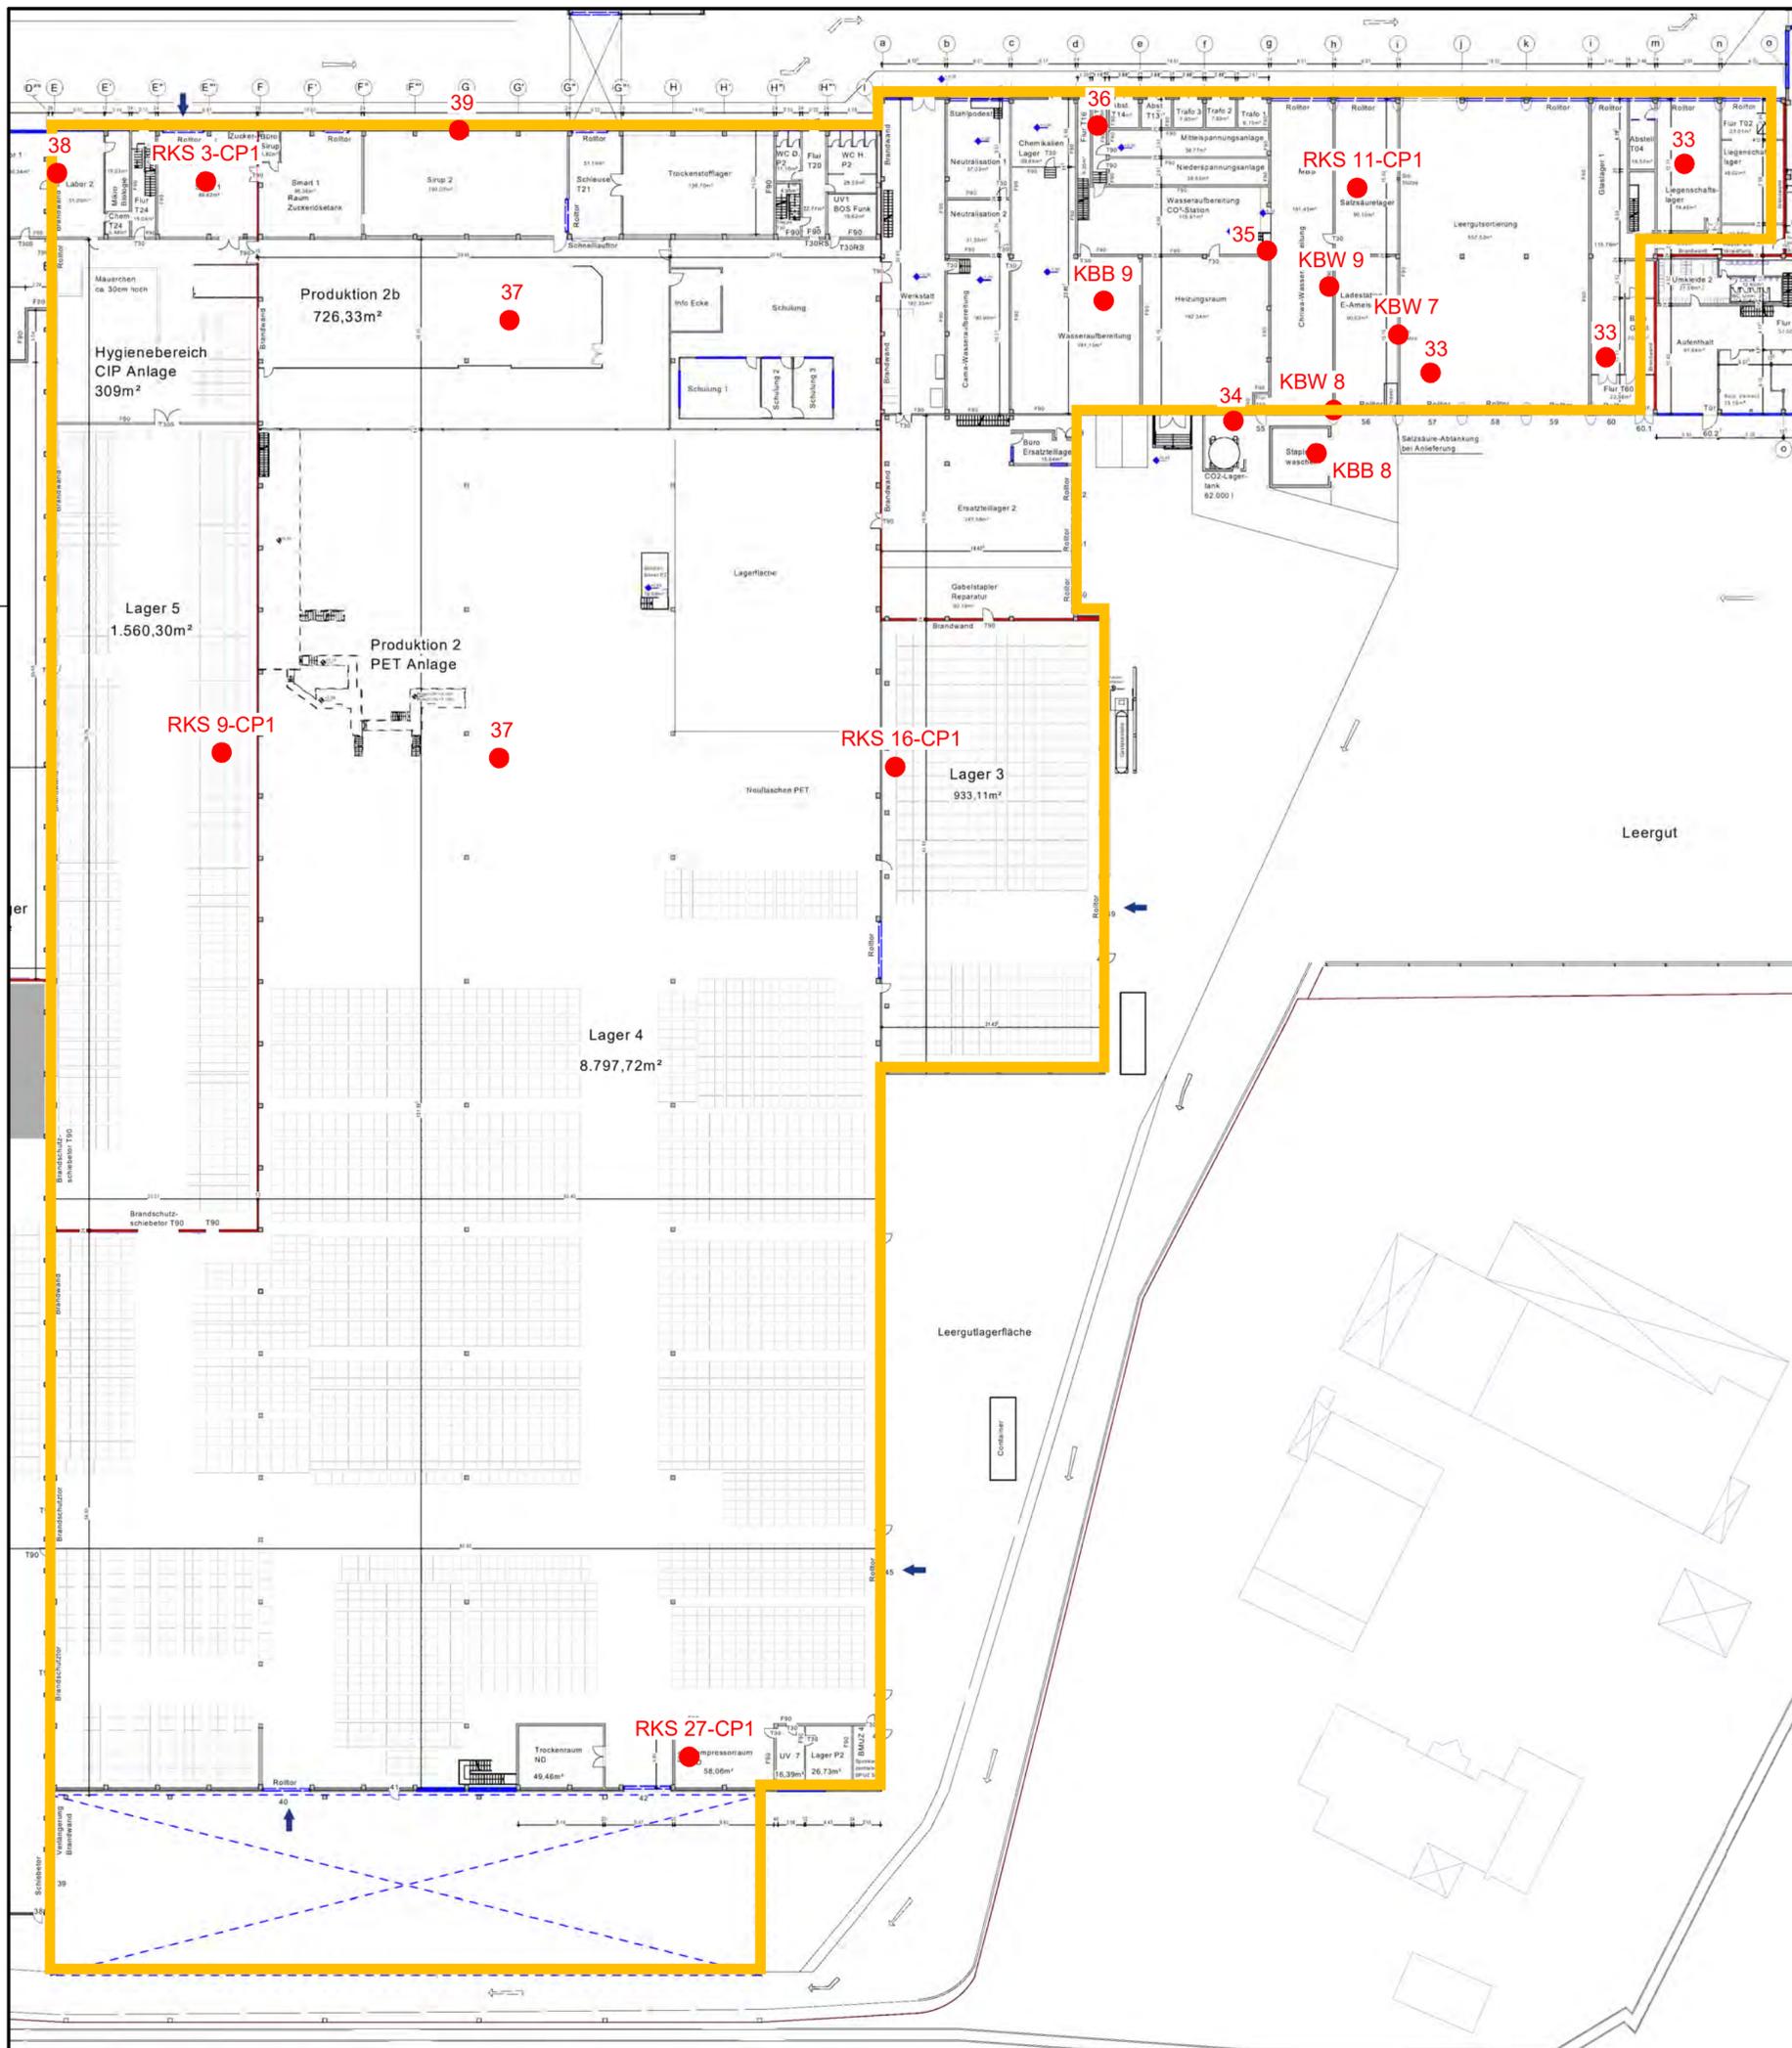
Probe	Bezeichnung
33	Halle 1, EG, Fuge 1
34	Halle 1, EG, Kitt
35	Halle 1, EG, Fliesenkleber 1
36	Halle 1, EG, Dichtung
	KBB 8
	KBB 9
	KBW 7
	KBW 8
	KBW 9
	RKS 11 - CP 1
37	Halle 1, EG, Fuge 2
38	Halle 1, EG, Fliesenkleber 2
39	Halle 1, Außenputz
	RKS 3 - CP 1
	RKS 9 - CP 1
	RKS 16 - CP 1
	RKS 27 - CP 1
