Bauvorhaben: **Neubau von drei Rechenzentren
Sindlinger Weg 1
65835 Liederbach am Taunus**

Gegenstand: **Orientierende Schadstoffuntersuchung
der Bestandsbebauung**

Datum: **4. April 2023**

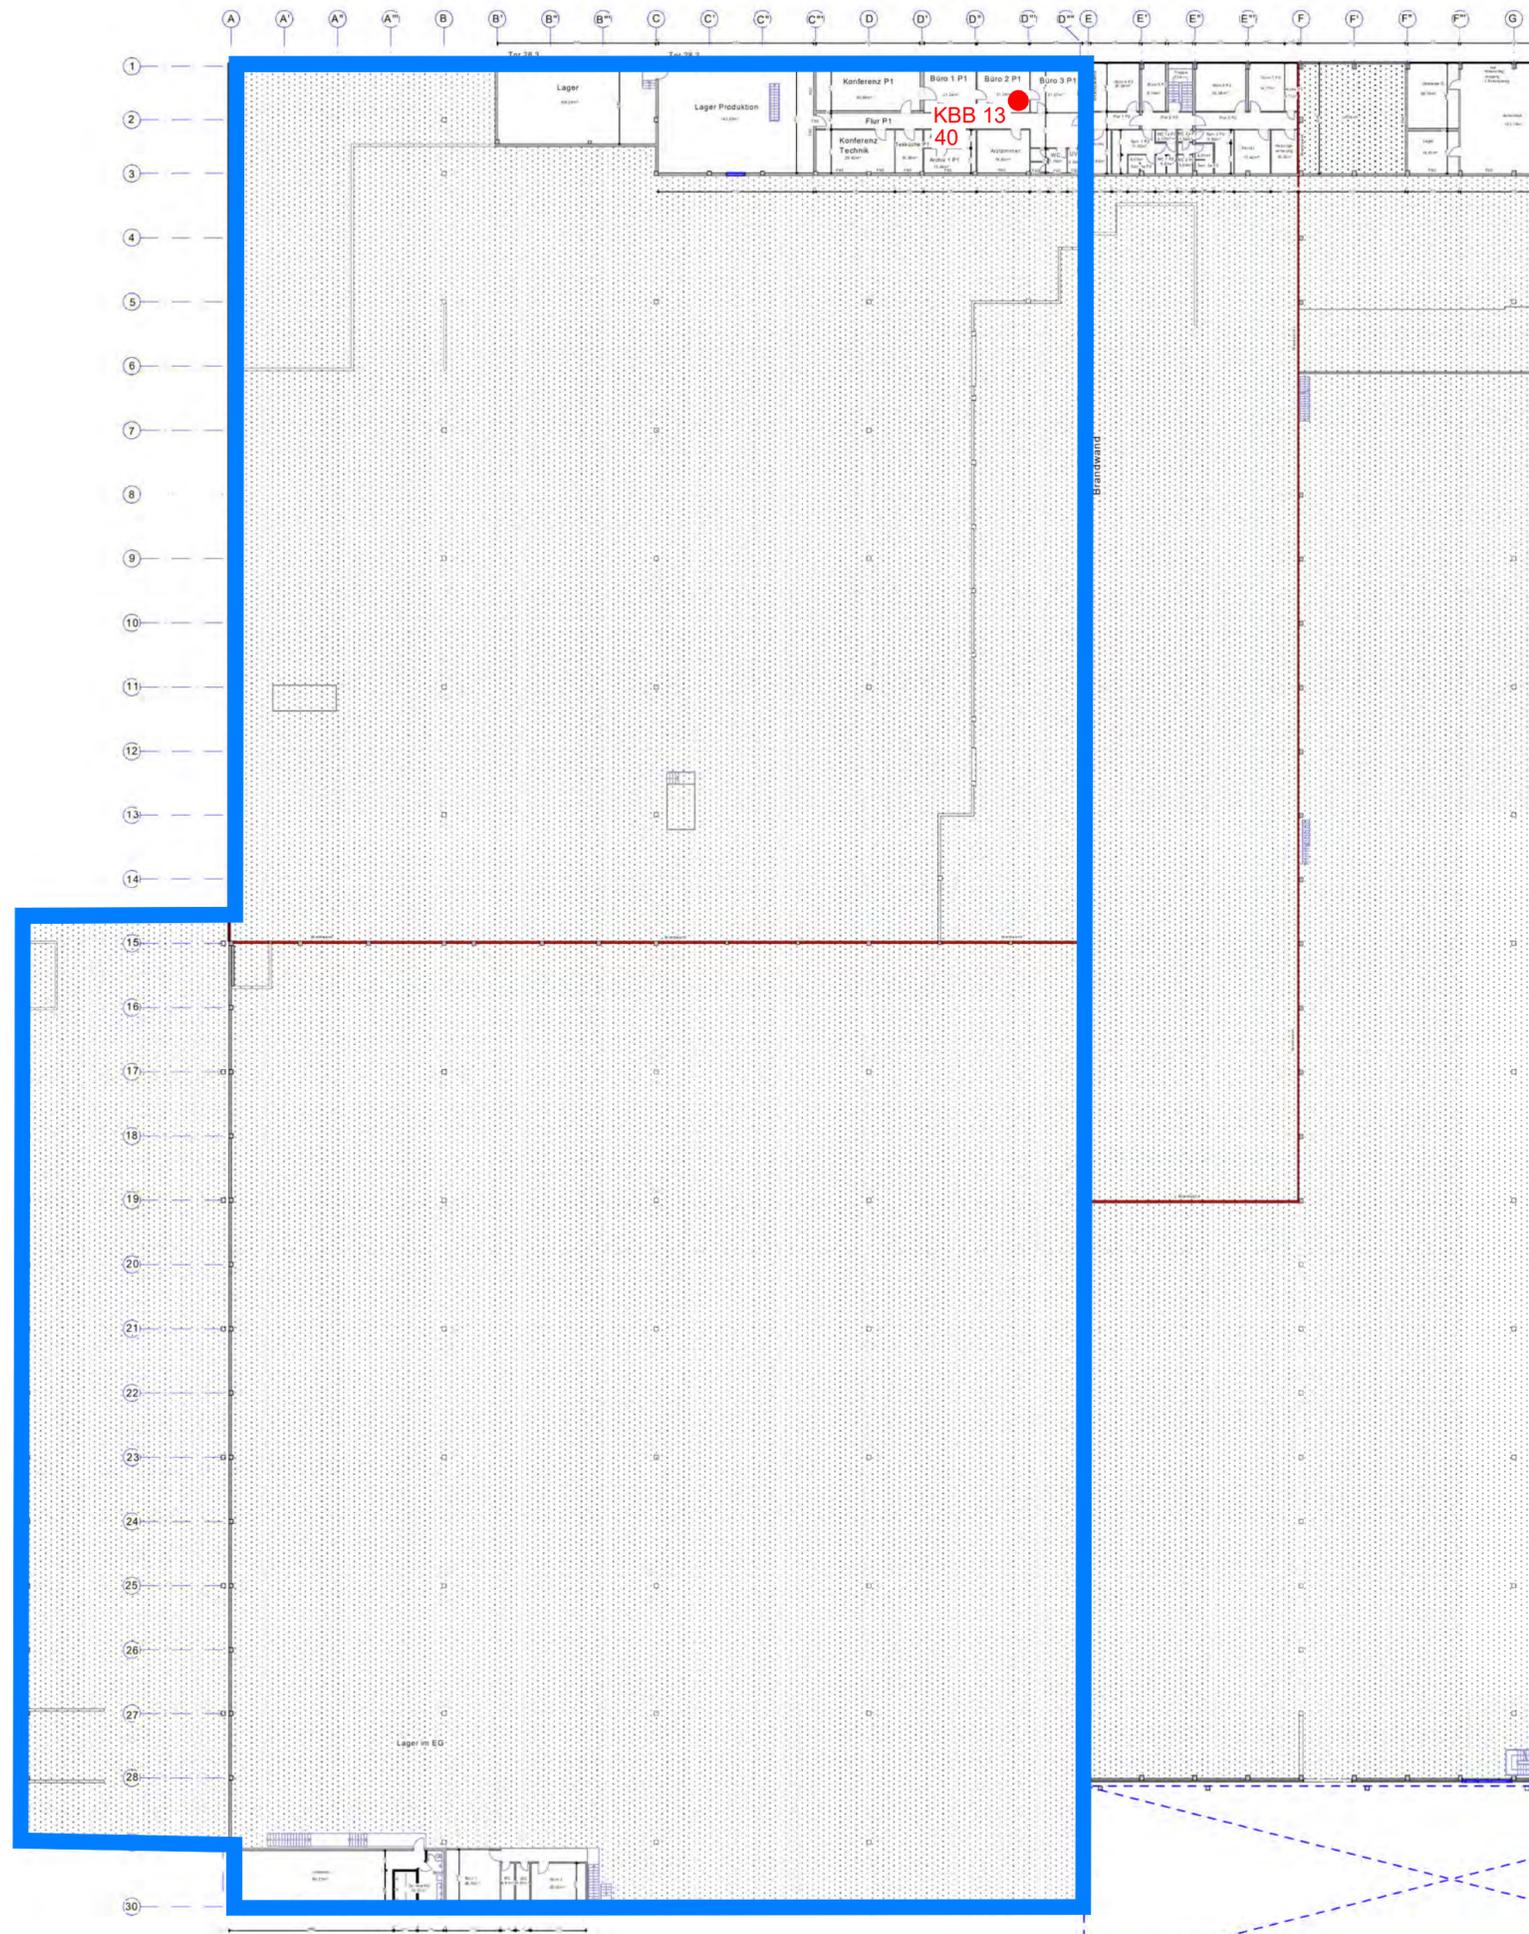
Probe	Bezeichnung
40	Halle 2, OG, Estrich
	KBB 13

Für die Dokumentation der Untersuchung wurden uns vom Auftraggeber Grundrisspläne ([1]-[4]) zur Verfügung gestellt. Die Positionen aller Probenahmestellen sind in den Anlagen 1.2 bis 1.6 dargestellt. Die fotografische Dokumentation ist als Anlage 2 beigefügt.

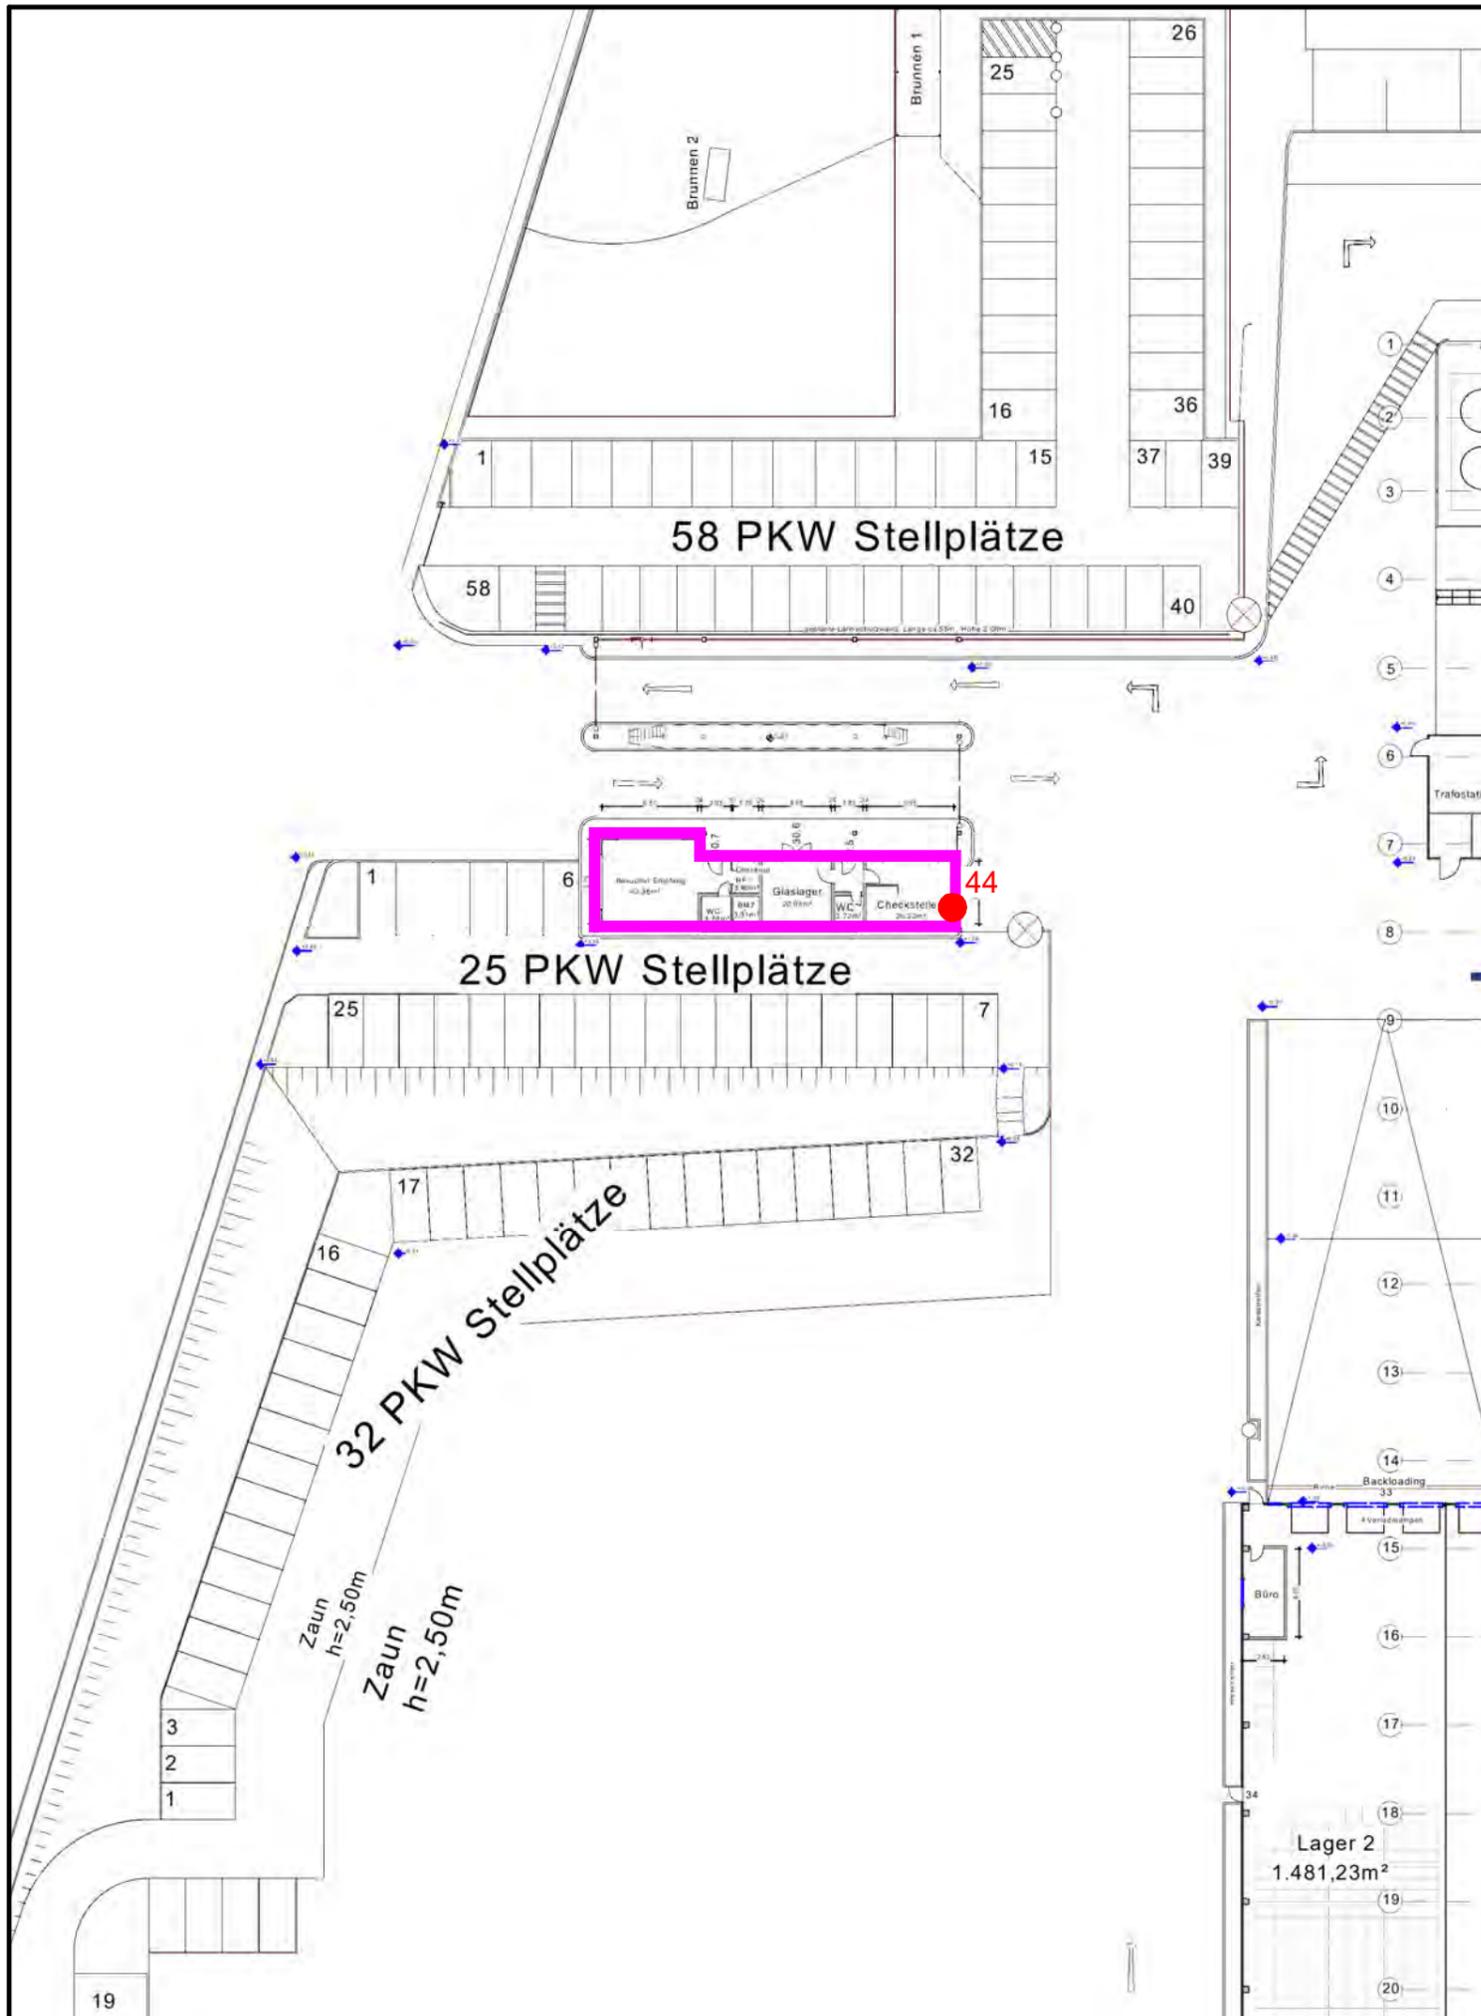
Probe	Bezeichnung
44	Pförtner, Außenputz
