Geophysikalischer Bericht

Projekt	BV: Neubau Mehrfamilienhäuser Dorotheenhof
Ort	Am Weiher 49 D - 65239 Hochheim am Main
Auftraggeber	Dienst, Buckel, Hambuch GbR Am Weiher 49 D- 65239 Hochheim am Main
Ansprechpartner	Frau Buckel
Auftrag	Ihr Auftrag vom 16.09.2021
KST	3121 0972
Zeitraum	01.November 2021
Kundennummer:	Angebot Nr. 22.653-1 11325
Berichtsnummer	20211101 31210972
Projektleiter	Peter Rijkens
Datum	01.11.2021
Autor des Berichts	Peter Rijkens

Kampfmittelsondierung
BV Neubau Mehrfamilienhäuser Dortheenhof, Hochheim, Am Weiher 49 -

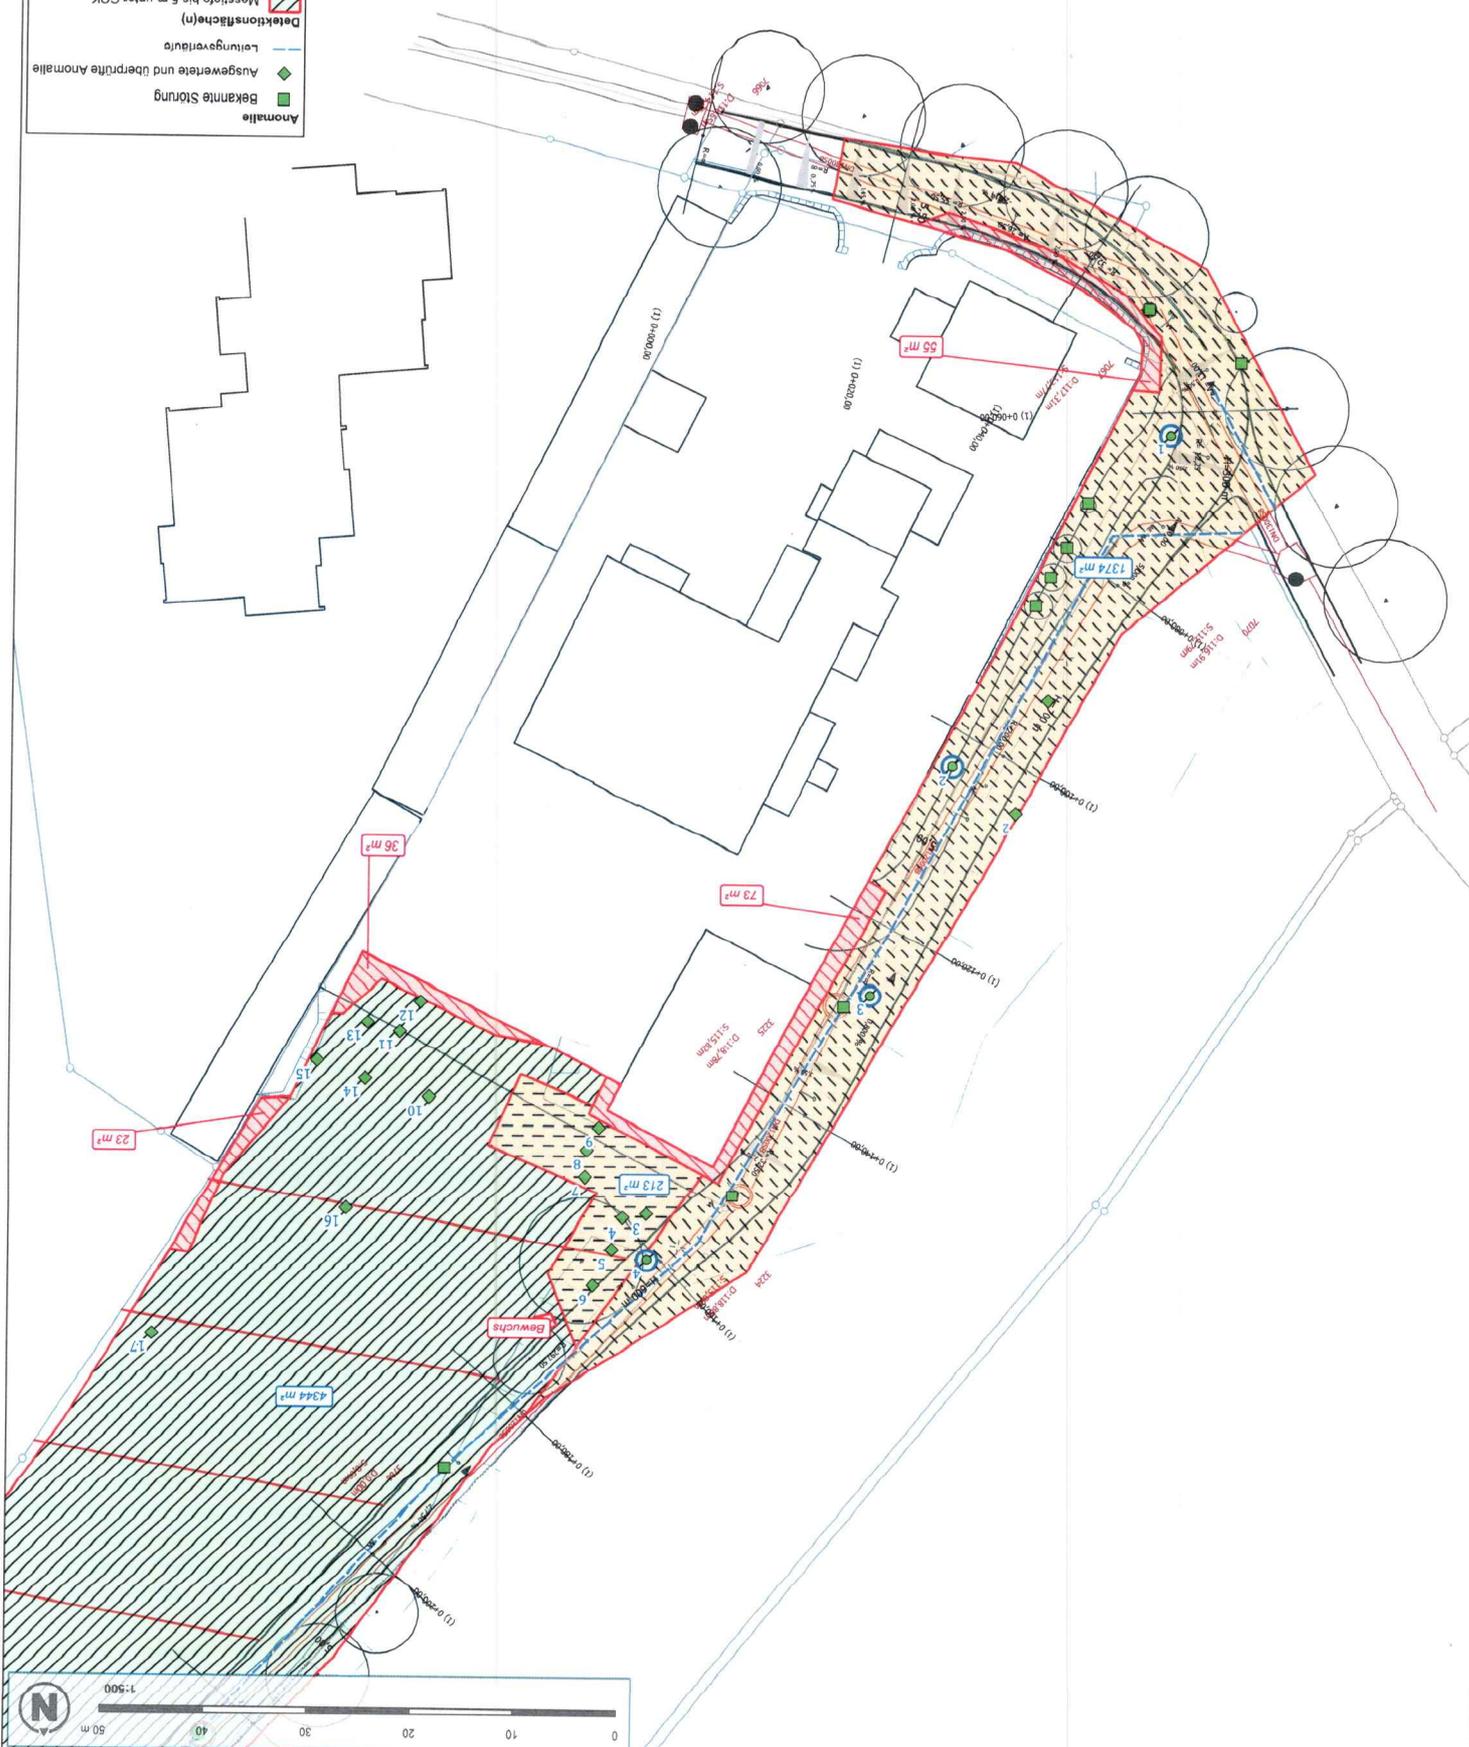
- Übersichtskarte

Die Auswertung der Messwerte ergaben keine Anomalien, die als kampfmittelrelevant eingestuft wurden.

Die Bohrungen werden auf Bombenblindgänger in einem Radius von 1,0 m zur weiteren Bearbeitung freigegeben werden.
