18422\_HE\_Bäroth\_Frickhofen180928  
12 Seite(n)

**Historische Erkundung  
Ehemalige Zimmerei/Sägewerk, Fa. Bäroth, Ladengeschäft,  
Tierhaltung (v.a. Pferde)  
Friedenstraße 24, Dornburg-Frickhofen**

**Horst Schenk Projektentwicklung GmbH  
Bahnhofstraße 15  
65604 Elz**

**18422 – Runkel, den 28. September 2018**

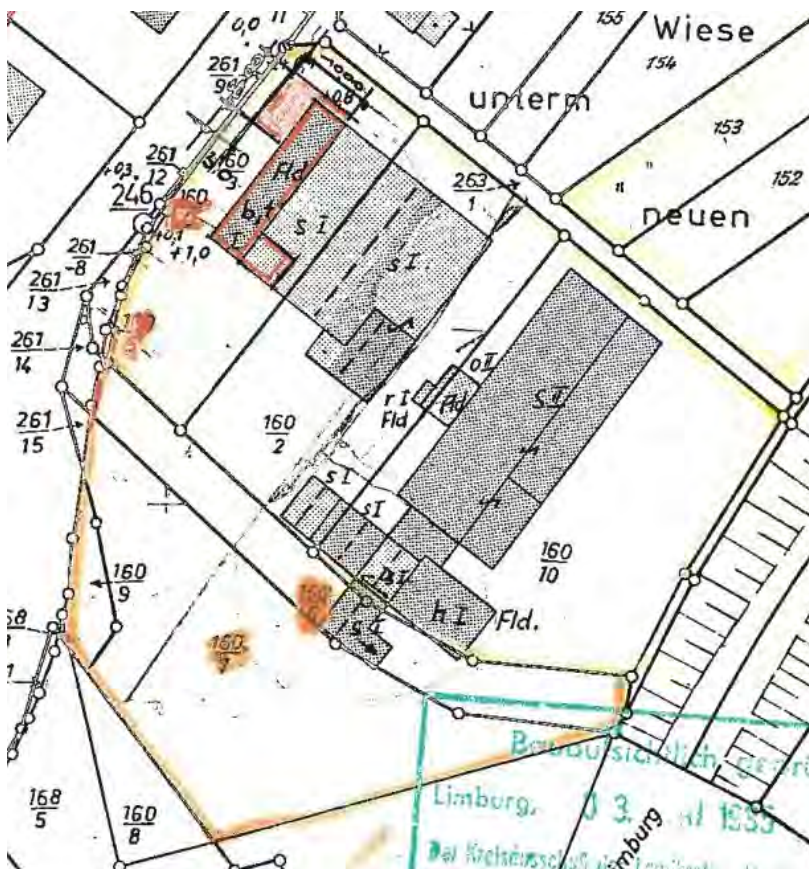
**Anlage: 2.2**  
**Blatt: 1 von 1**

Die Bebauungspläne in Anlage 2.2 zeigen ebenso die bauliche Entwicklung der Gebäude auf. Auf dem Bebauungsplan vom Jahr 1965 sind nordwestlich neben der Sägewerkhalle zwei Umrisse (rot und gelb) zu erkennen, dessen Bedeutung unklar ist. Die Luftbilder (siehe Anlage 1.2) zeigen keine Bebauung in diesem Bereich.

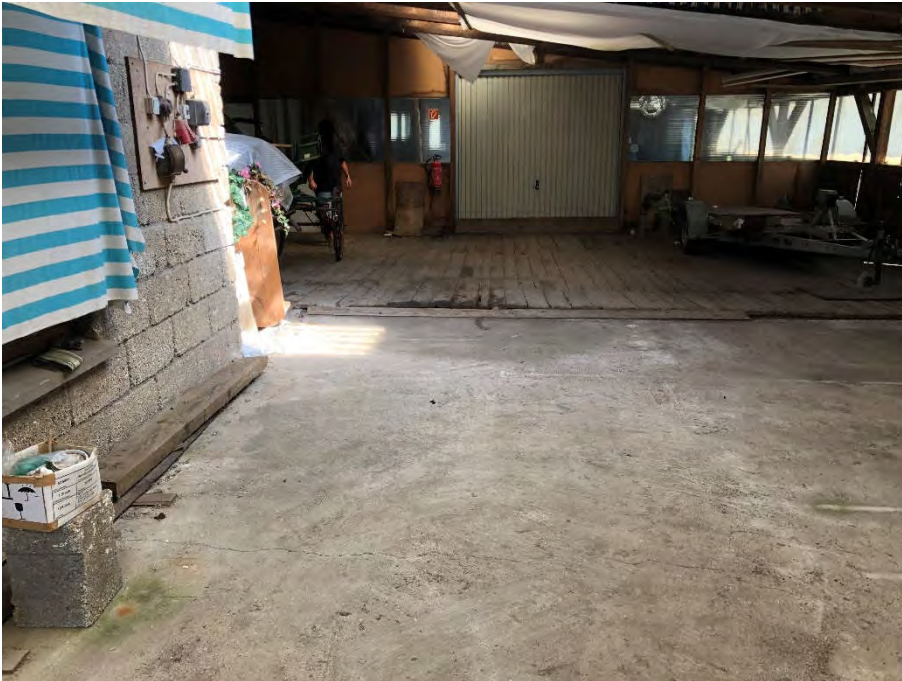
Blickrichtung: NE  
Blick ins Innere vom Vorplatz,  
Werkhalle, Lagerraum hinter der  
Garagentür, hinterer Bereich Holz-  
decke des Kellers

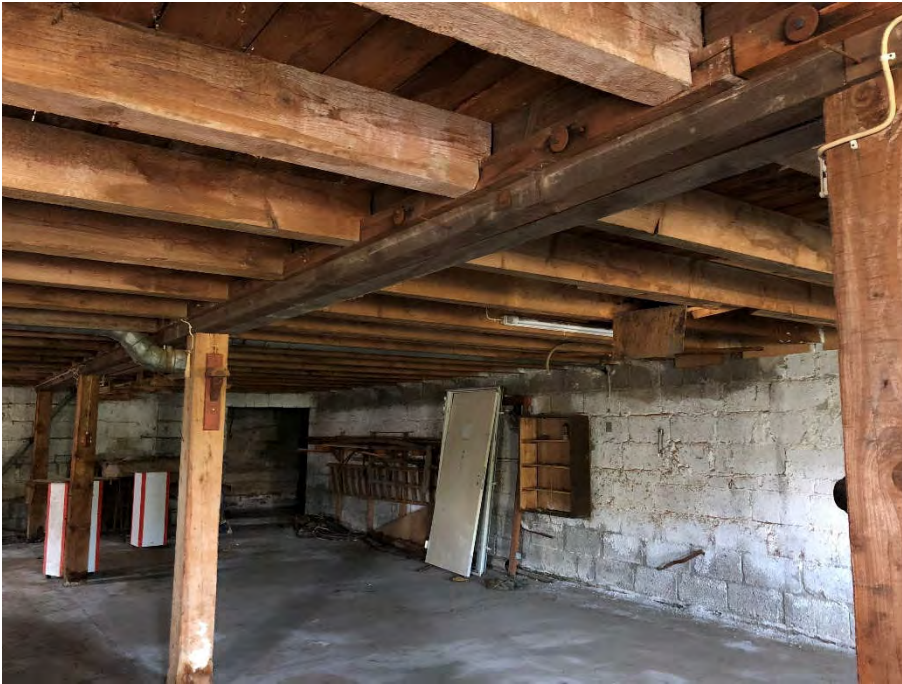
**Gebäude 1:** Innen

Blickrichtung: SW  
Keller

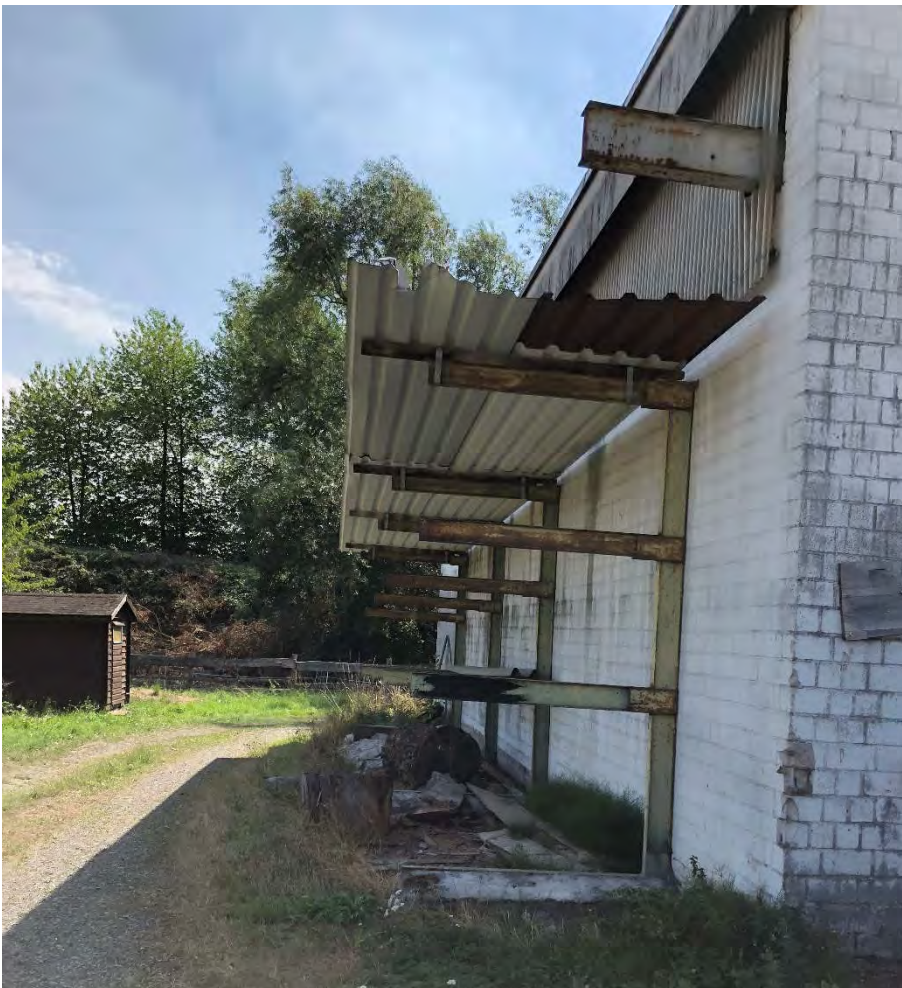
**Gebäude 2:** Außenansicht

Blickrichtung: SE  
Außenwand der Verarbeitungs- und Lagerhalle am Tauchbecken

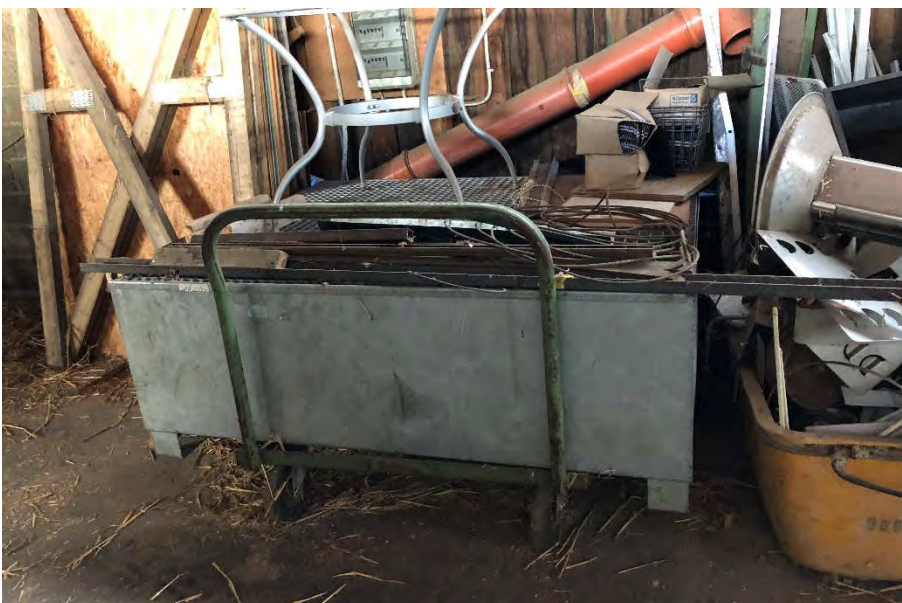
**Gebäude 2:** Innen

Blickrichtung: NW  
KG-Rohre zur Sägemehlabsaugung, hinter der Wand liegen Tauchbecken und Spänesilo

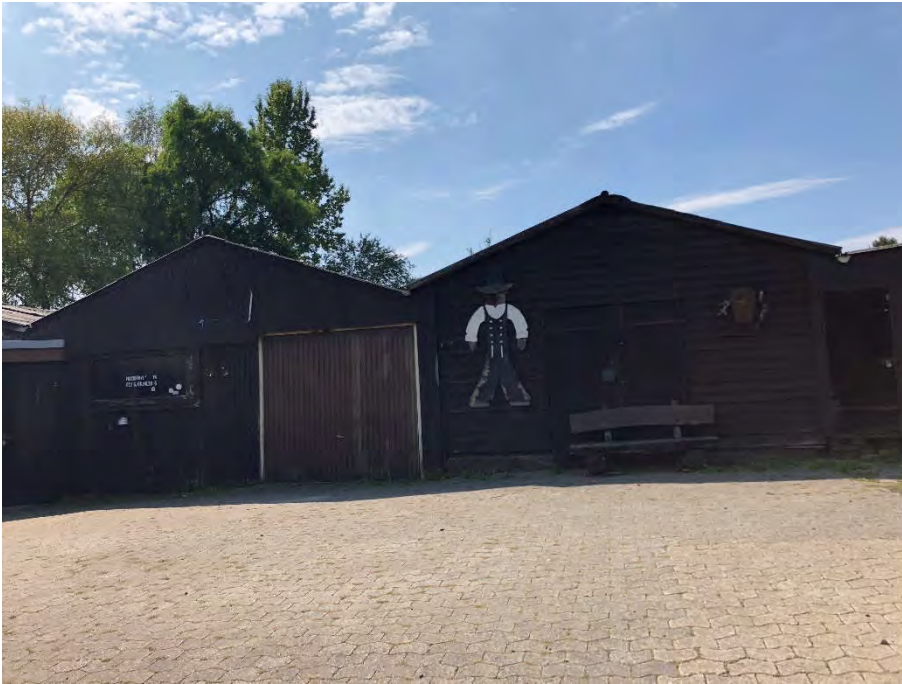
**Gebäude 3:** Außenansicht

Blickrichtung: SW  
Eigenverbrauchstankstelle  
Betonierte Betankungsfläche

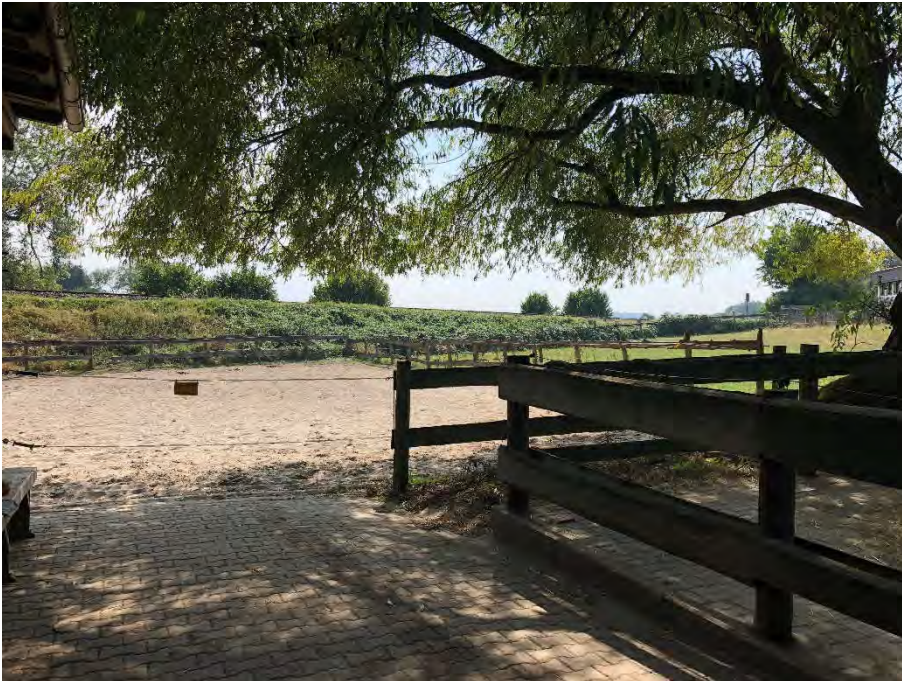
**Gebäude 3:** Außenansicht

Blickrichtung: NE  
Vordach, angrenzend an die Garage

Verkleidung AZ-Zement Attika

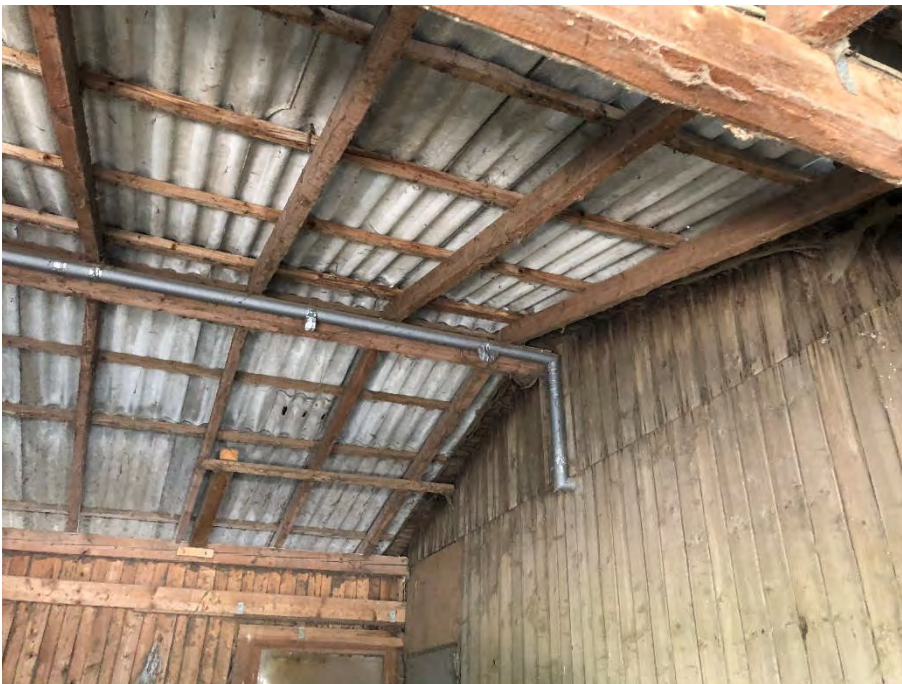
**Gebäude 3:** Außenansicht

Blickrichtung: SW

AZ- Eindeckung?

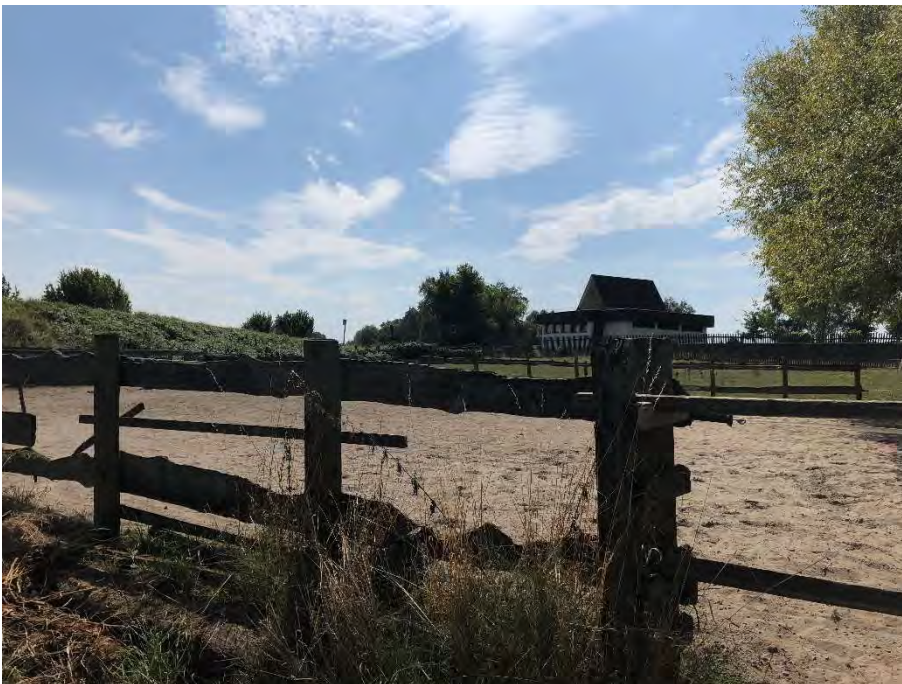
**Gebäude 3:** Außenansicht

Blickrichtung: SE  
Sandkoppel, dahinter der Bahndamm

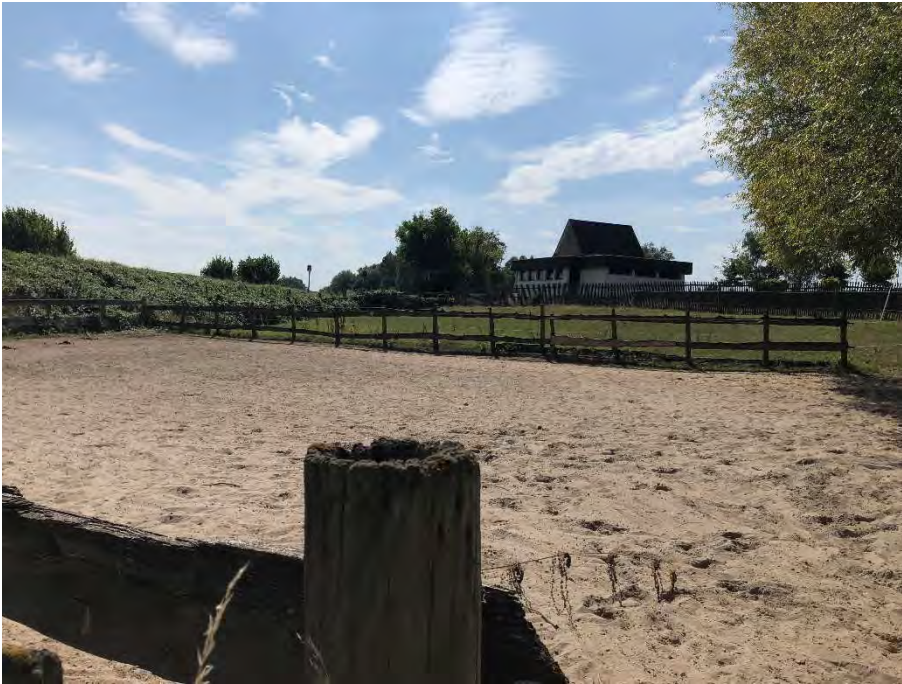
**Gebäude 3:** Außenansicht

Blickrichtung: S  
Sandkoppel

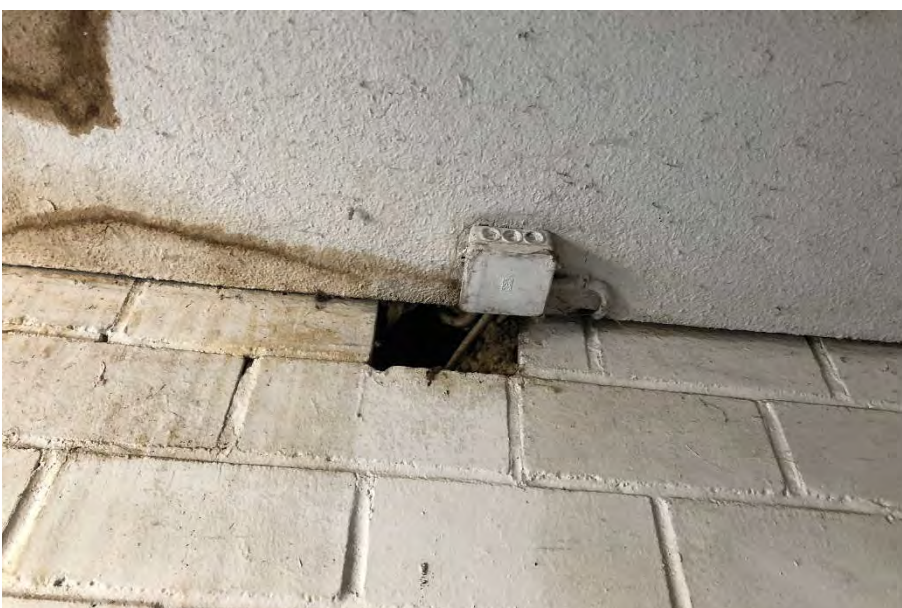
**Gebäude 3:** Innen

Blickrichtung: SW  
Decke der Stallungen

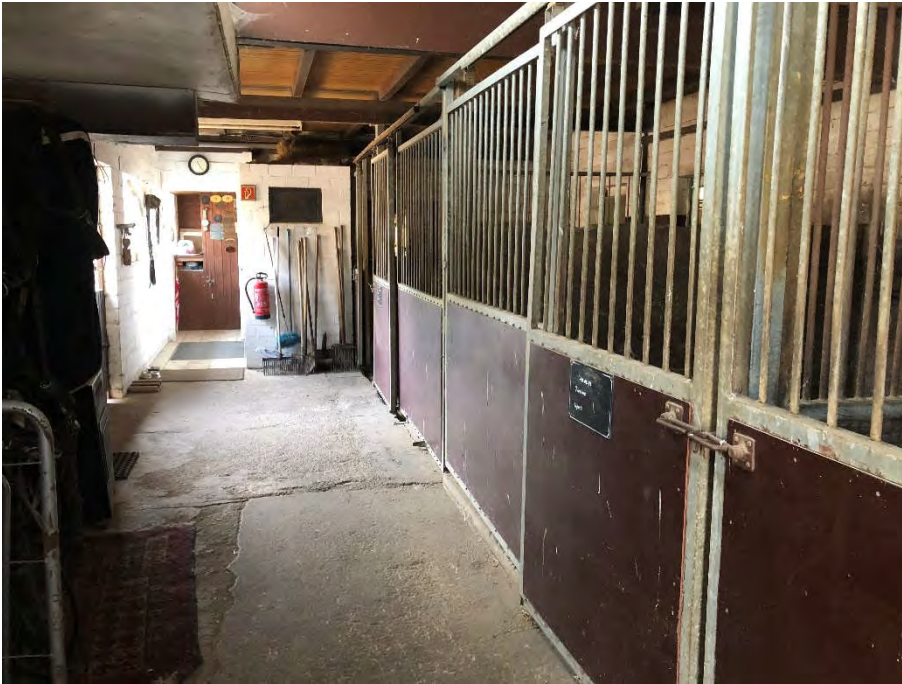
**Gebäude 3:** Innen

Blickrichtung: SE

Künstliche Mineralfasern (KMF)  
erkennbar zwischen Dach  
und abgehangter Decke

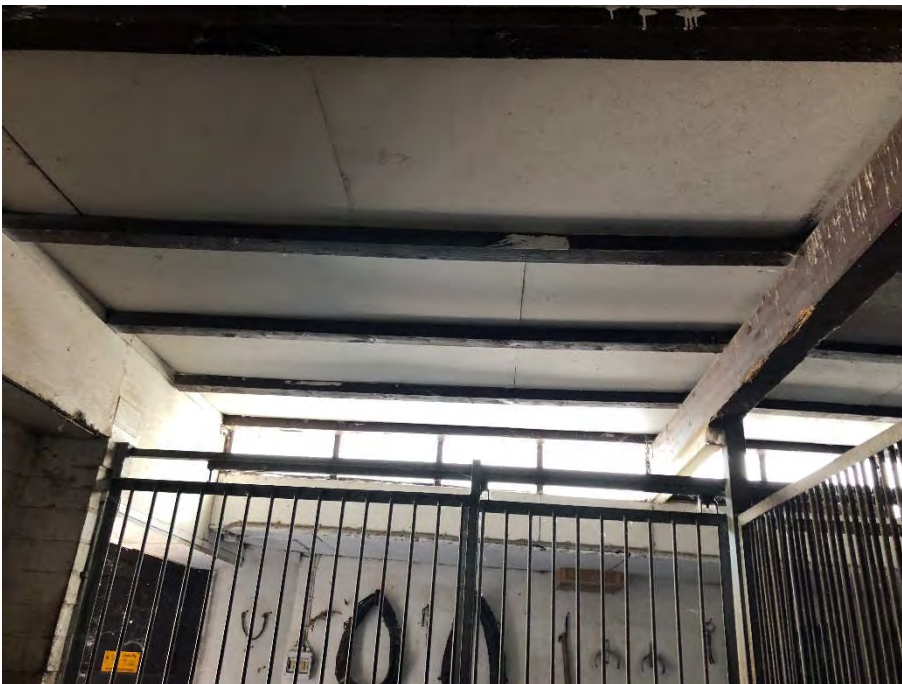
**Gebäude 3:** Innen

Blickrichtung: NW  
Pferdeboxen
